Asbestinventarisatetest

Wijngaardstraat 7, 3620 Lanaken

Attestnummer : 20241014-000222.000

Niet-asbestveilig

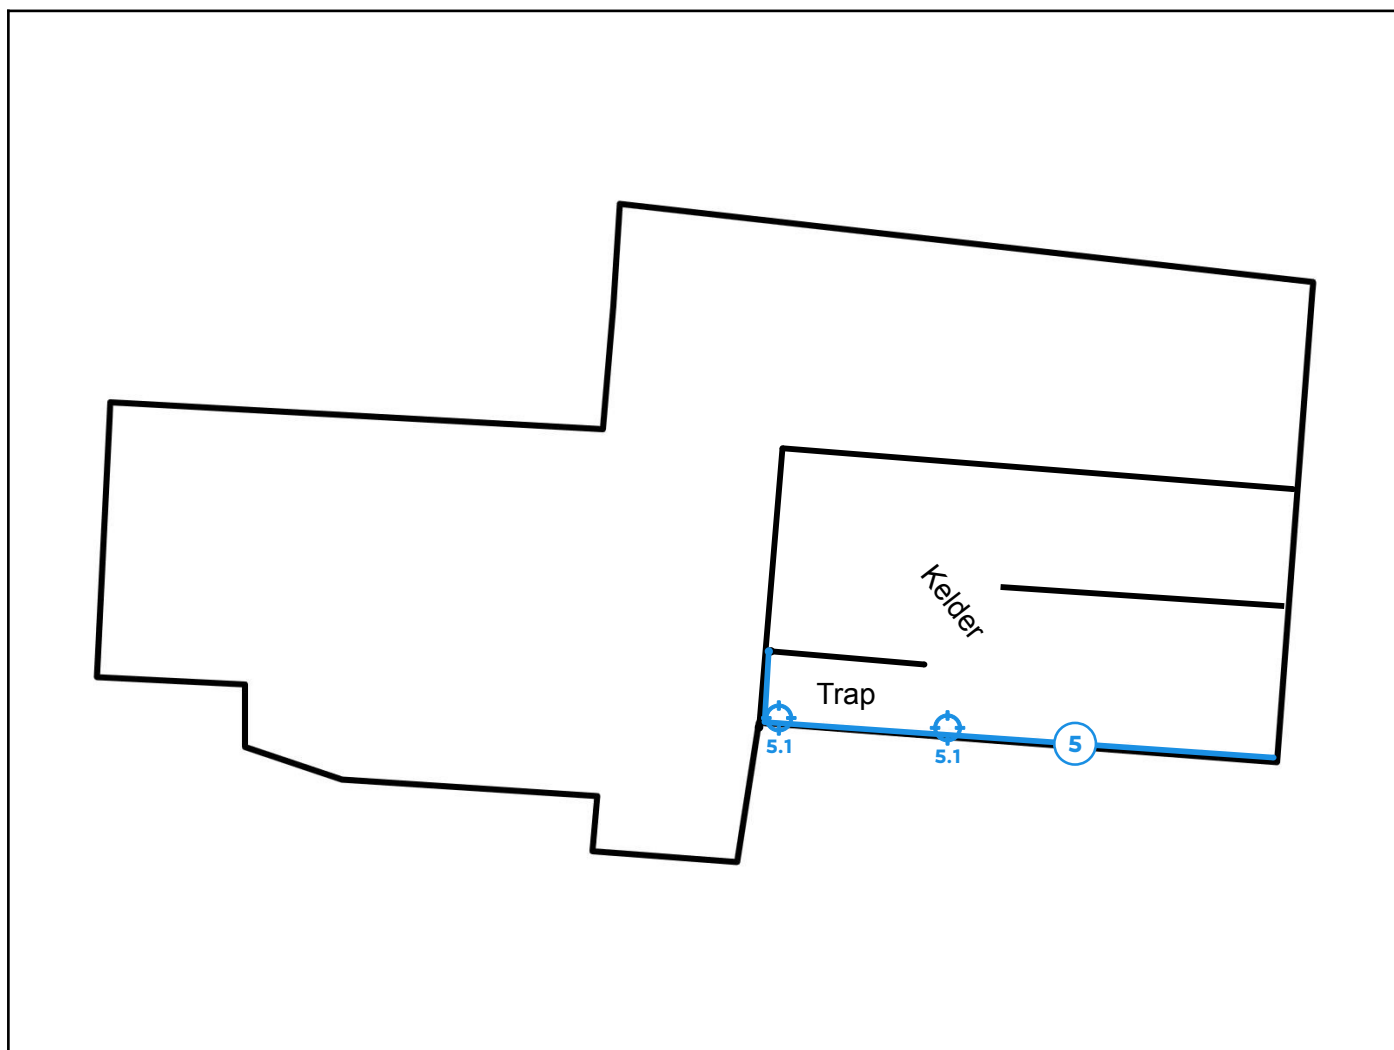
Plan 1.1: Kelder

Beschrijving	Type	Actie
5. Pleisterwerk kelder	Geen asbest	-
5.1 Code: MM1	Mengmonster	-

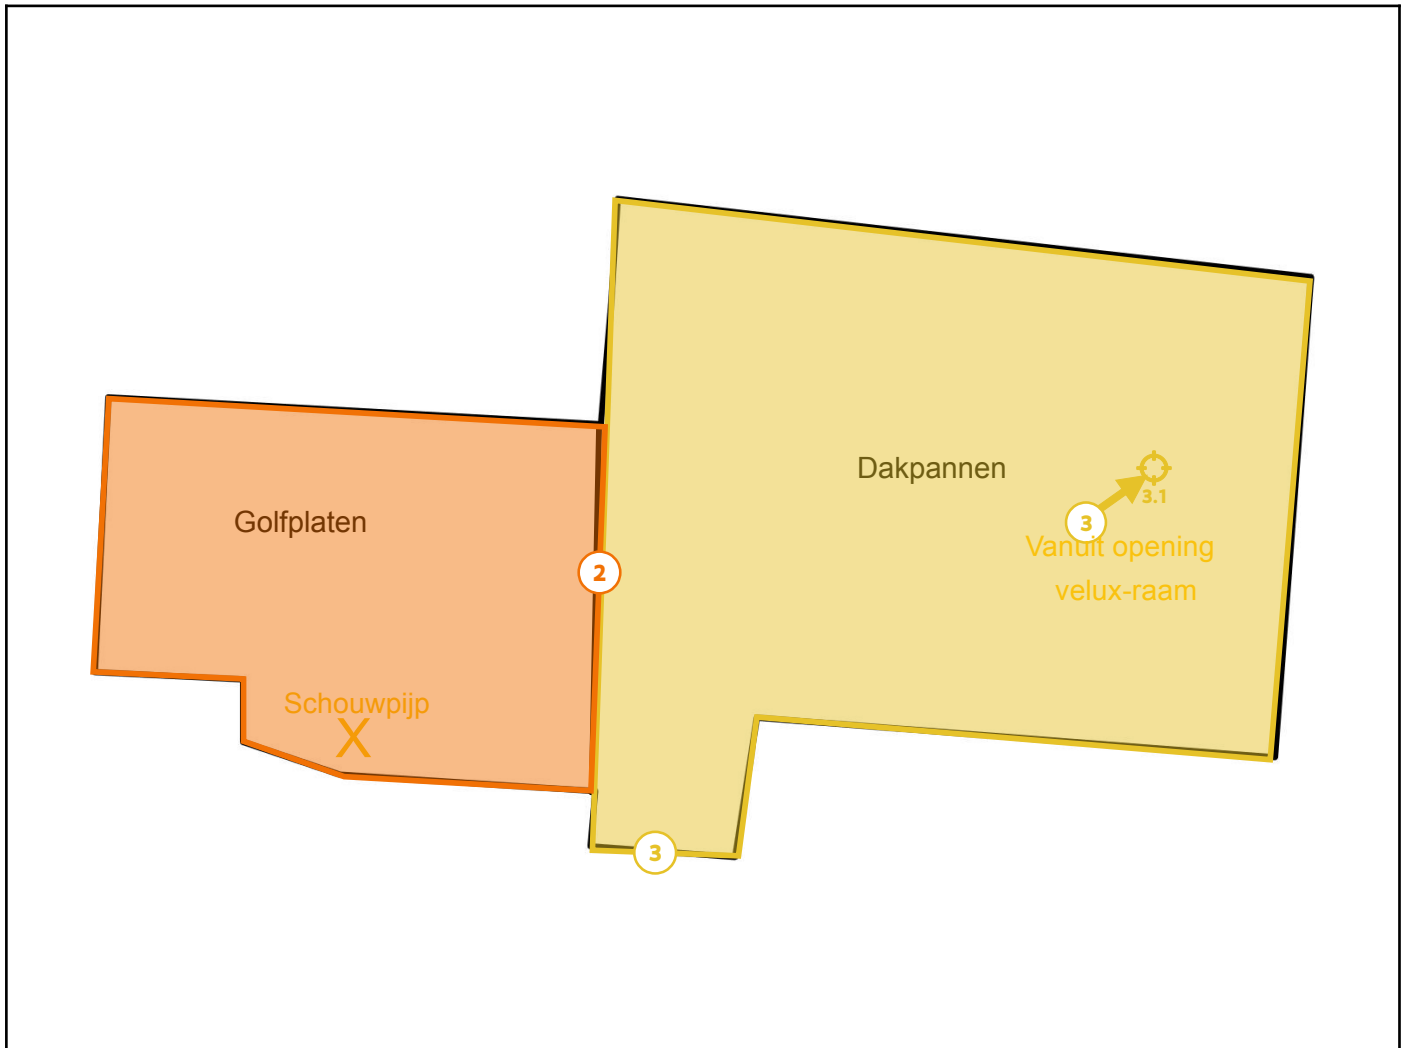
Plan 1.5: Dak

Beschrijving	Type	Actie
1. Schouwpijp	Asbestmateriaal	Verwijderen
2. Golfplaten	Asbestmateriaal	Verwijderen
3. Onderdak woning	Asbestmateriaal	Zorgvuldig beheren
3.1 Code: P1	Puntmonster	-

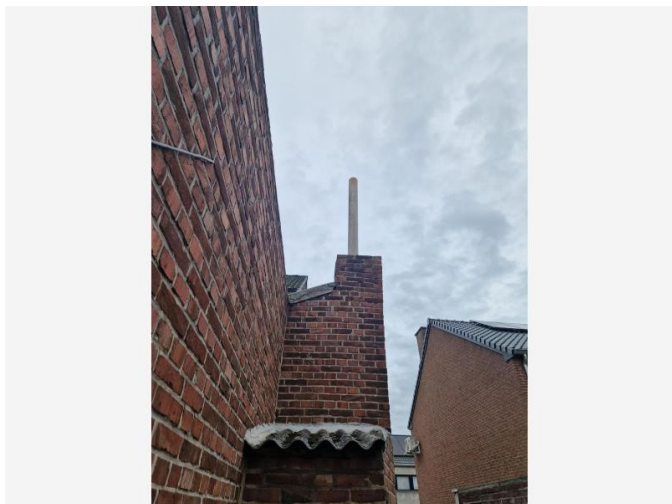
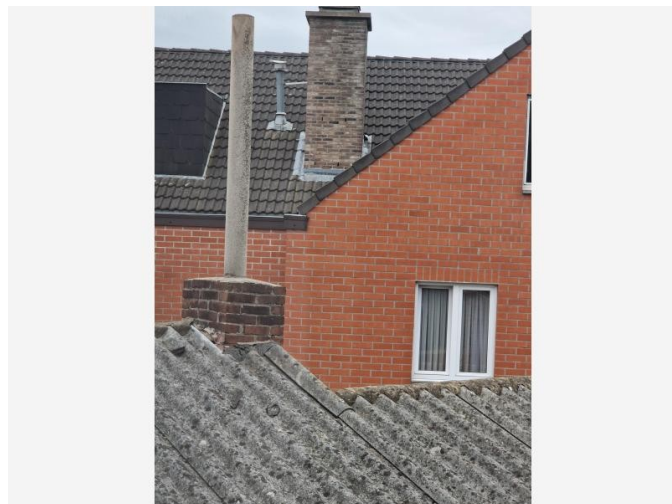
Eindbeoordeling materiaalrisico	Verhoogd materiaalrisico en/of verhoogde kans op vezelvrijgave
---------------------------------	--

Gebondenheid	Categorie 1: hechtgebonden in oorsprong
Asbestsoort (vezeltype)	Crocidoliet aanwezig
Asbestconcentratie	Laag (< 50%)
Afschermingsgraad van het gehele materiaal	Geheel of deels (ook) vrij aan binnenluchtstromen
Toestand van het materiaal	Licht beschadigd, licht verweerd. Intact calciumsilicaatmateriaal of categorie III 'gebondenheid'

Beschrijving	Schouwpijp
Omgeving	Buiten
Primaire drager	HVAC infrastructuur en uitrusting
Asbestmateriaal	Rookgaskanaal
Bindmiddel van asbestmateriaal	Cement
Gebondenheid op basis van bindmiddel	Hecht
Hoeveelheid (lengte - omtrek - dikte - aantal)	<ul style="list-style-type: none">• 6,00 m - 40,00 cm - 0,50 cm - 1 stuk
Totaal volume	0,012 m ³
Eenvoudig bereikbaar	Ja
Bevestigingswijze	<ul style="list-style-type: none">• Geklemd
Identificatiemethode	Vaststelling zonder monstername
Destructieve handeling voor identificatie	Nee

Het asbestmateriaal valt onder de mijlpaal van 2034.

Verwijderen

- Zorg voor een veilig beheer. Vermijd het beschadigen van het asbestmateriaal. Controleer de toestand jaarlijks op wijzigingen.

- Eenvoudige handelingen: mag via doe-het-zelf of door werknemer(s) met opleidingsattest eenvoudige handelingen
Vast of (hecht)gebonden asbest: bij dit type zijn de asbestvezels gebonden met een bindmiddel, bijvoorbeeld cement, kunststof of lijm. Vaak voorkomende toepassingen zijn golfplaten, dakleien en schoorstenen. Zolang het materiaal in goede staat is én u er juist mee omspringt (niet schuren, breken, slijpen of boren), komen er nauwelijks vezels vrij. Vaste of (hecht)gebonden asbesthoudende toepassingen in goede staat zijn daarom het minst schadelijk voor de gezondheid. Dit type asbest mag u zelf verwijderen, op voorwaarde dat u de richtlijnen volgt.

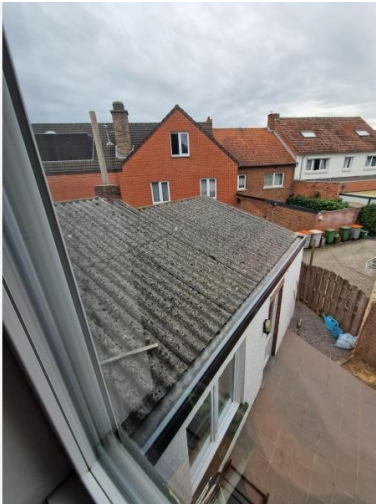
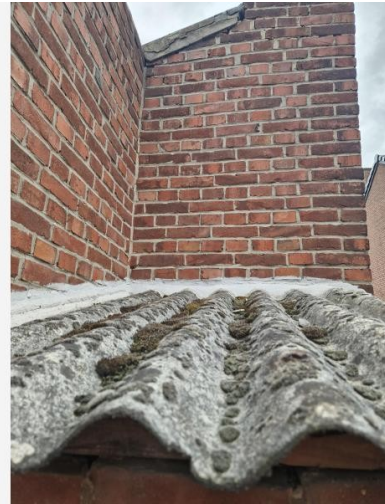
Eindbeoordeling materiaalrisico	Verhoogd materiaalrisico en/of verhoogde kans op vezelvrijgave
---------------------------------	--

Gebondenheid	Categorie 1: hechtgebonden in oorsprong
Asbestsoort (vezeltype)	Crocidoliet aanwezig
Asbestconcentratie	Laag (< 50%)
Afschermingsgraad van het gehele materiaal	Geheel of deels vrij aan de buitenlucht
Toestand van het materiaal	Matig beschadigd, matig verweerd

Beschrijving	Golfplaten
Omgeving	Buiten
Primaire drager	Schuin dak
Asbestmateriaal	Dak- en gevelbekleding - Golfplaat
Bindmiddel van asbestmateriaal	Cement
Gebondenheid op basis van bindmiddel	Hecht
Hoeveelheid (oppervlakte - aantal)	<ul style="list-style-type: none">• 30,00 m² - 1 stuk
Totale oppervlakte	30,00 m ²
Eenvoudig bereikbaar	Ja
Bevestigingswijze	<ul style="list-style-type: none">• Geschroefd
Identificatiemethode	Vaststelling zonder monstername
Destructieve handeling voor identificatie	Nee

Het asbestmateriaal valt onder de mijlpaal van 2034.

Verwijderen

- Zorg voor een veilig beheer. Vermijd het beschadigen van het asbestmateriaal. Controleer de toestand jaarlijks op wijzigingen.
- Hemelwater dat afspoelt van asbestcement daken of gevels kan asbestdeeltjes bevatten. Gebruik het enkel voor gesloten circuits (bv. spoelen toiletten). Reinig na het vervangen van het dak of de gevel de dakgoten en regenwaterput of -ton om asbesthoudend sediment of slib te verwijderen

- Eenvoudige handelingen: mag via doe-het-zelf of door werknemer(s) met opleidingsattest eenvoudige handelingen
Vast of (hecht)gebonden asbest: bij dit type zijn de asbestvezels gebonden met een bindmiddel, bijvoorbeeld cement, kunststof of lijm. Vaak voorkomende toepassingen zijn golfplaten, dakleien en schoorstenen. Zolang het materiaal in goede staat is én u er juist mee omspringt (niet schuren, breken, slijpen of boren), komen er nauwelijks vezels vrij. Vaste of (hecht)gebonden asbesthoudende toepassingen in goede staat zijn daarom het minst schadelijk voor de gezondheid. Dit type asbest mag u zelf verwijderen, op voorwaarde dat u de richtlijnen volgt.

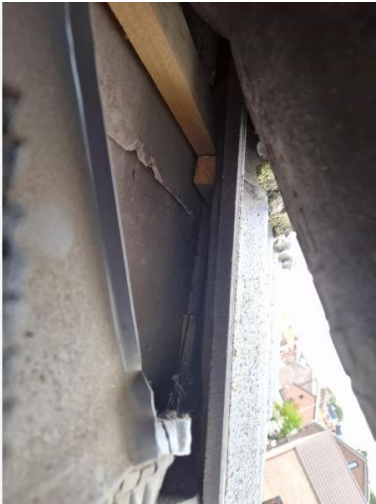
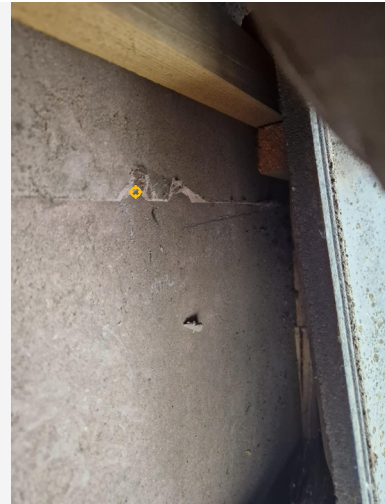
Eindbeoordeling materiaalrisico	Zeer laag materiaalrisico en/of zeer lage kans op vezelvrijgave
---------------------------------	---

Gebondenheid	Categorie 1: hechtgebonden in oorsprong
Asbestsoort (vezeltype)	Alleen chrysotiel
Asbestconcentratie	Laag (< 50%)
Afschermingsgraad van het gehele materiaal	Stootvaste afscherming of omkasting
Toestand van het materiaal	Licht beschadigd, licht verweerd. Intact calciumsilicaatmateriaal of categorie III 'gebondenheid'

#	Type	Referentie	Resultaat
3.1	Puntmonster	P1	Chrysotiel

Beschrijving	Onderdak woning
Omgeving	Binnen
Primaire drager	Schuin dak
Asbestmateriaal	Plaat, paneel, tablet - Type Menuiserite
Bindmiddel van asbestmateriaal	Cement
Gebondenheid op basis van bindmiddel	Hecht
Hoeveelheid (oppervlakte - dikte - aantal)	<ul style="list-style-type: none">• 70,00 m² - 0,40 cm - 1 stuk
Totaal volume	0,28 m ³
Eenvoudig bereikbaar	<p>Nee</p> <ul style="list-style-type: none">• Het asbestmateriaal is bedekt (uitgezonderd laag verf, coating, behang, kunststof, textiel) en het wegnemen van het bedekkende materiaal kan niet zonder het bedekkende materiaal te beschadigen.• Verwijdering tast de bouwkundige integriteit aan.
Bevestigingswijze	<ul style="list-style-type: none">• Onbekend
Identificatiemethode	Vaststelling met monsternamen
Destructieve handeling voor identificatie	Nee

Het asbestmateriaal valt onder de mijlpaal van 2040.

Zorgvuldig beheren

- Zorg voor een veilig beheer. Vermijd het beschadigen van het asbestmateriaal. Controleer de toestand jaarlijks op wijzigingen.

Een dakwerker kan bij afbraak of vervanging ook de nodige informatie bezorgen.

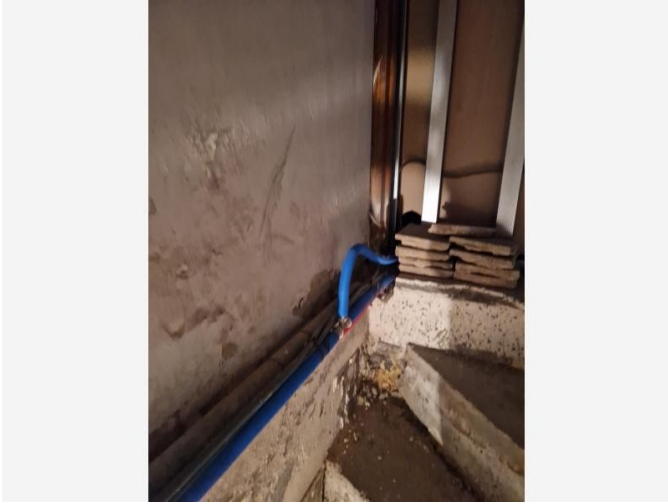
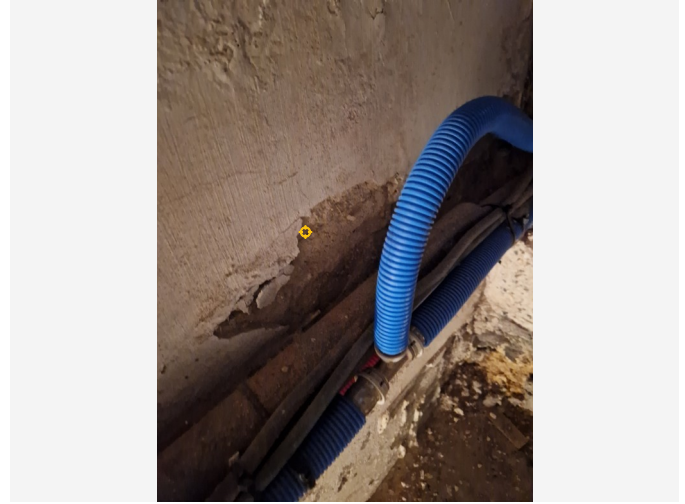
Fiche 5: Pleisterwerk kelder

Geen asbest

#	Type	Referentie	Resultaat
5.1	Mengmonster	MM1	Geen asbest

Beschrijving	Pleisterwerk kelder
Omgeving	Binnen
Primaire drager	Binnenwand
Bindmiddel van materiaal	Gips - kalk
Gebondenheid op basis van bindmiddel	Niet-hechtgebonden
Hoeveelheid (oppervlakte - dikte - aantal)	• 10,00 m ² - 0,50 cm - 1 stuk
Totaal volume	0,05 m ³
Identificatiemethode	Vaststelling met monstername
Destructieve handeling voor identificatie	Nee
