Asbestinventarisatetest

Kiezelweg 356, 3620 Lanaken

Attestnummer : 20230227-000088.000

Uitgegeven op : 27.02.2023

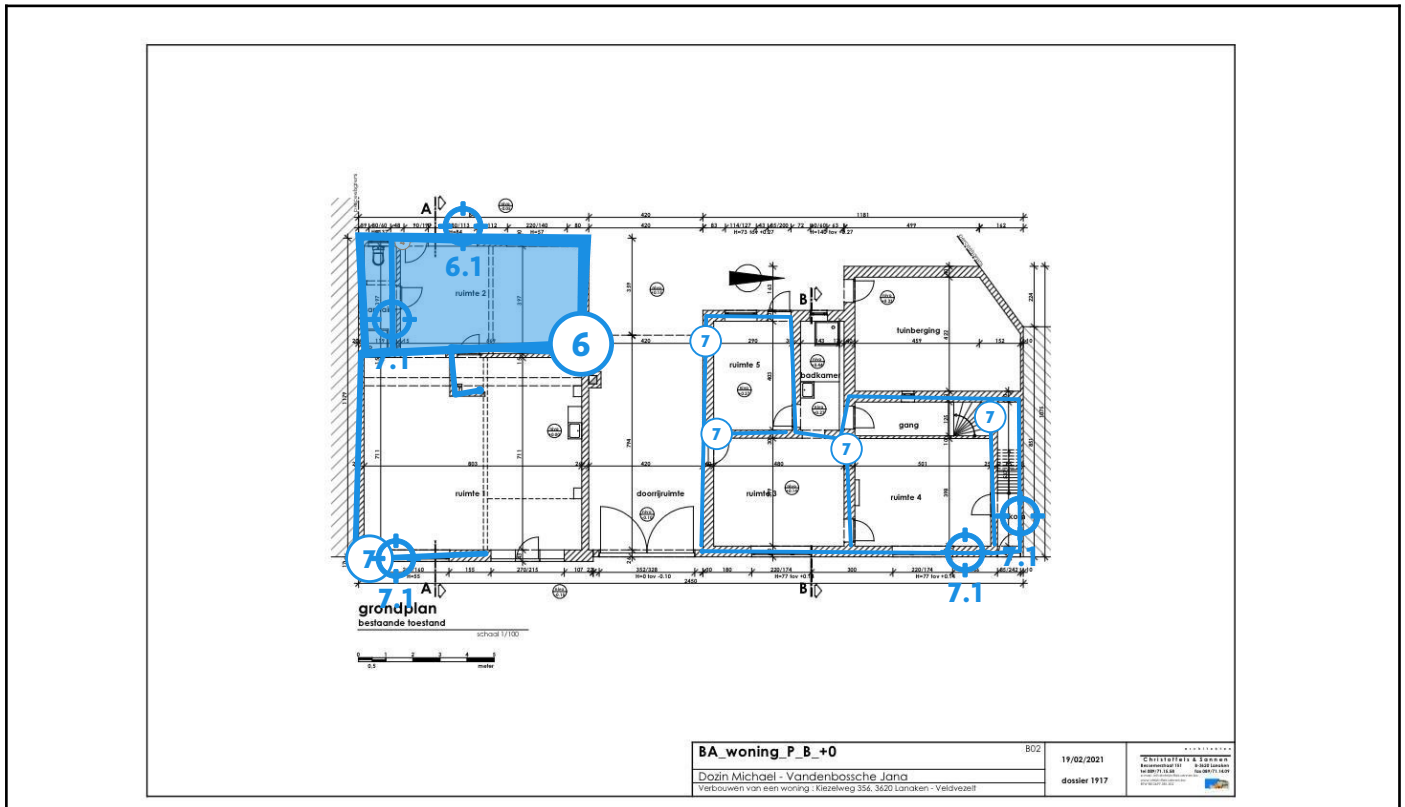
Plan 1.2: Gelijkvloers

Beschrijving	Type	Actie
4. Plaat deur	Asbestmateriaal	Verwijderen
6. Roofing	Geen asbest	-
6.1 Code: Asb003	Puntmonster	-
7. Pleisterwerk wanden	Geen asbest	-
7.1 Code: Asb002	Mengmonster	-

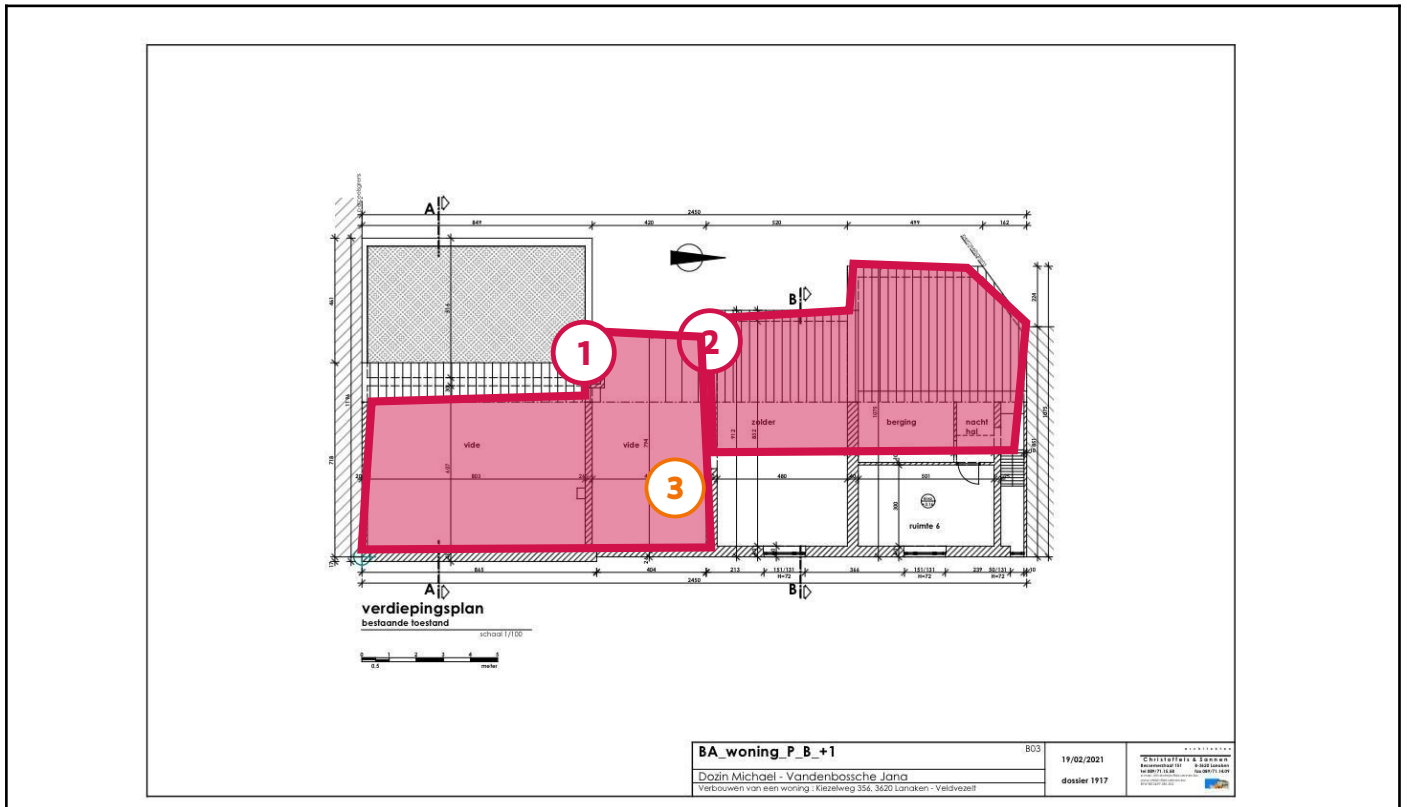
Plan 1.3: 1e verdieping

Beschrijving	Type	Actie
1. Leien dak	Asbestmateriaal	Dringend verwijderen
2. Golfplaten	Asbestmateriaal	Dringend verwijderen
3. Schouw	Asbestmateriaal	Verwijderen

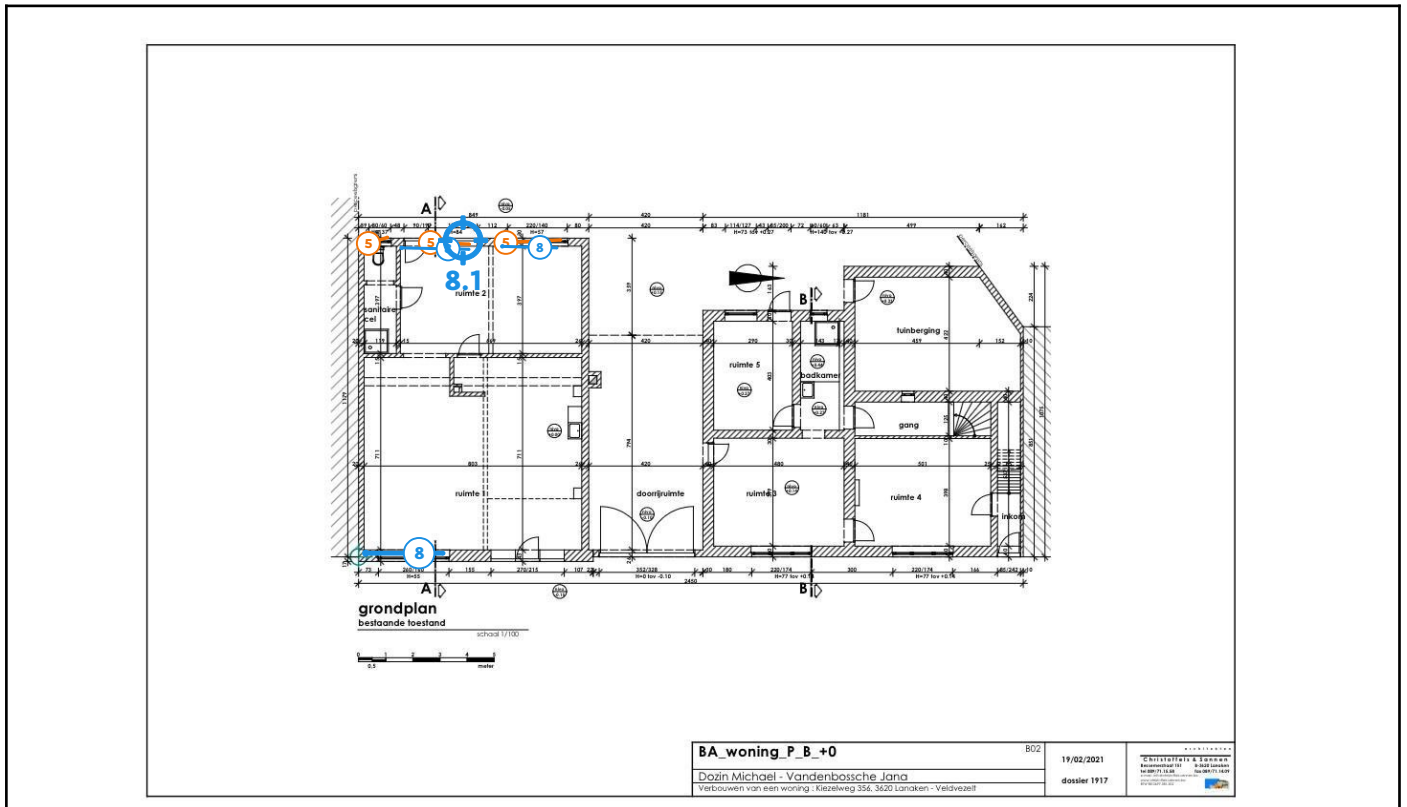
Plan 1.4: Gelijkvloers

Beschrijving	Type	Actie
5. Vensterbankn	Asbestmateriaal	Verwijderen
8. Mastiek ramen aluminium	Geen asbest	-
8.1 Code: Asb001	Puntmonster	-

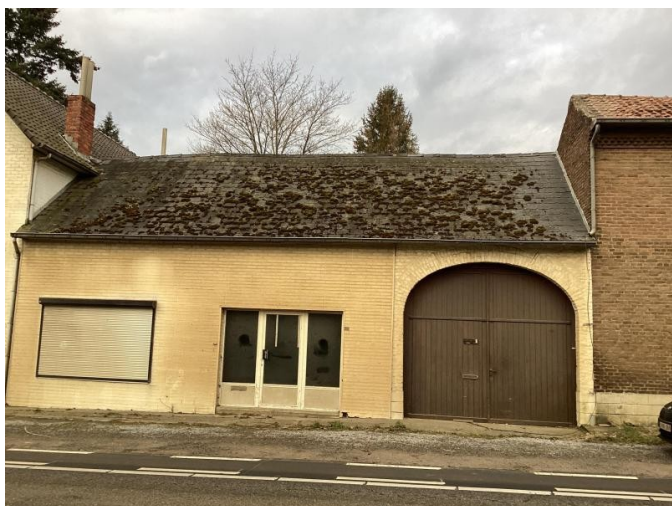
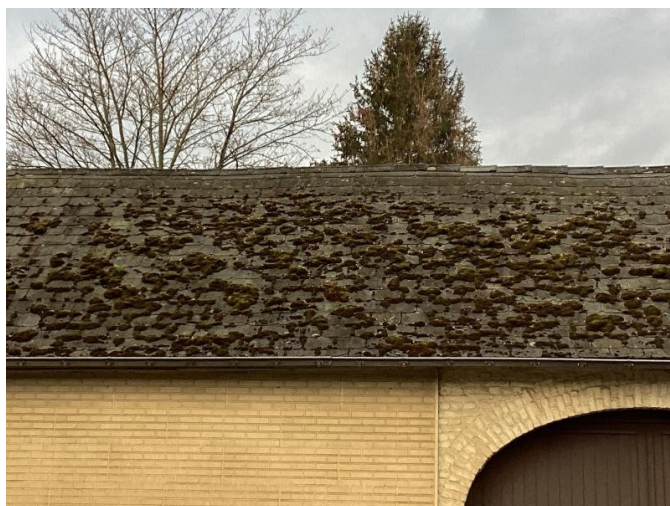
Het asbestmateriaal valt onder de mijlpaal van 2034.

Eindbeoordeling materiaalrisico	Hoog materiaalrisico en/of hoge kans op vezelvrijgave
---------------------------------	---

Gebondenheid	Categorie 1: hechtgebonden in oorsprong
Asbestsoort (vezeltype)	Crocidoliet aanwezig
Asbestconcentratie	Laag (< 50%)
Afschermingsgraad van het gehele materiaal	Geheel of deels (ook) vrij aan de binnenlucht
Toestand van het materiaal	Matig beschadigd, matig verweerd

Beschrijving	Leien dak
Omgeving	Grenst aan binnen- en buitenlucht
Primaire drager	Schuin dak
Asbestmateriaal	Dak- en gevelbekleding - Lei, shingle
Bindmiddel van asbestmateriaal	Cement
Gebondenheid op basis van bindmiddel	Hecht
Hoeveelheid (oppervlakte - aantal)	• 60,00 m ² - 1 stuk
Totale oppervlakte	60,00 m ²
Eenvoudig bereikbaar	Ja

Bevestigingswijze	• Genageld, geniet
Identificatiemethode	Vaststelling zonder monstername
Destructieve handeling voor identificatie	Nee

Dringend verwijderen

- Zorg voor een veilig beheer. Vermijd het beschadigen van het asbestmateriaal. Controleer de toestand jaarlijks op wijzigingen.
- Zorg voor een veilig beheer en verwijder dit asbestmateriaal wanneer het bij werken eenvoudig bereikbaar wordt. Controleer de toestand jaarlijks op wijzigingen.
- Hemelwater dat afspoelt van asbestcement daken of gevels kan asbestdeeltjes bevatten. Gebruik het enkel voor gesloten circuits (bv. spoelen toiletten). Reinig na het vervangen van het dak of de gevel de dakgoten en regenwaterput of -ton om asbesthoudend sediment of slib te verwijderen

- Eenvoudige handelingen: mag via doe-het-zelf of door werknemer(s) met opleidingsattest eenvoudige handelingen
De leien kunnen op zijn geheel verwijderd worden

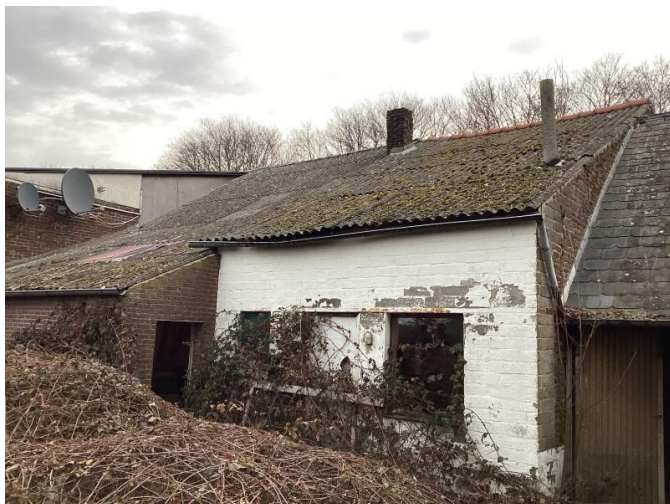
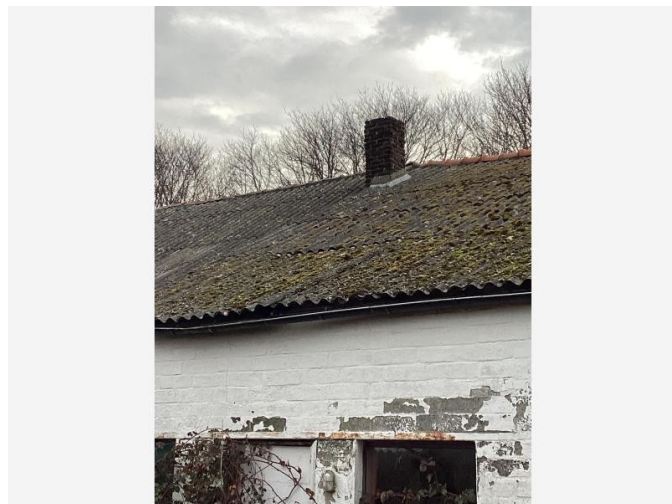
Het asbestmateriaal valt onder de mijlpaal van 2034.

Eindbeoordeling materiaalrisico	Hoog materiaalrisico en/of hoge kans op vezelvrijgave
---------------------------------	---

Gebondenheid	Categorie 1: hechtgebonden in oorsprong
Asbestsoort (vezeltype)	Crocidoliet aanwezig
Asbestconcentratie	Laag (< 50%)
Afschermingsgraad van het gehele materiaal	Geheel of deels (ook) vrij aan binnenluchtstromen
Toestand van het materiaal	Matig beschadigd, matig verweerd

Beschrijving	Golfplaten
Omgeving	Grenst aan binnen- en buitenlucht
Primaire drager	Schuin dak
Asbestmateriaal	Dak- en gevelbekleding - Golfplaat
Bindmiddel van asbestmateriaal	Cement
Gebondenheid op basis van bindmiddel	Hecht
Hoeveelheid (oppervlakte - aantal)	• 60,00 m ² - 1 stuk
Totale oppervlakte	60,00 m ²
Eenvoudig bereikbaar	Ja

Bevestigingswijze	• Geschroefd
Identificatiemethode	Vaststelling zonder monstername
Destructieve handeling voor identificatie	Nee

Dringend verwijderen

- Zorg voor een veilig beheer. Vermijd het beschadigen van het asbestmateriaal. Controleer de toestand jaarlijks op wijzigingen.
- Zorg voor een veilig beheer en verwijder dit asbestmateriaal wanneer het bij werken eenvoudig bereikbaar wordt. Controleer de toestand jaarlijks op wijzigingen.
- Hemelwater dat afspoelt van asbestcement daken of gevels kan asbestdeeltjes bevatten. Gebruik het enkel voor gesloten circuits (bv. spoelen toiletten). Reinig na het vervangen van het dak of de gevel de dakgoten en regenwaterput of -ton om asbesthoudend sediment of slib te verwijderen

- Eenvoudige handelingen: mag via doe-het-zelf of door werknemer(s) met opleidingsattest eenvoudige handelingen
De golfplaten kunnen op zijn geheel verwijderd worden

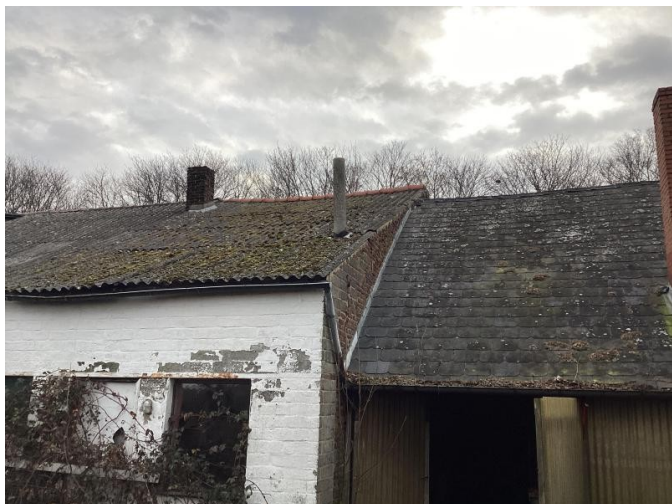
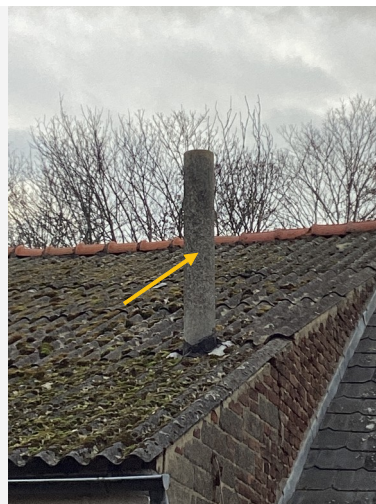
Het asbestmateriaal valt onder de mijlpaal van 2034.

Eindbeoordeling materiaalrisico	Verhoogd materiaalrisico en/of verhoogde kans op vezelvrijgave
---------------------------------	--

Gebondenheid	Categorie 1: hechtgebonden in oorsprong
Asbestsoort (vezeltype)	Crocidoliet aanwezig
Asbestconcentratie	Laag (< 50%)
Afschermingsgraad van het gehele materiaal	Geheel of deels vrij aan de buitenlucht
Toestand van het materiaal	Matig beschadigd, matig verweerd

Beschrijving	Schouw
Omgeving	Buiten
Primaire drager	Schuin dak
Asbestmateriaal	Rookgaskanaal
Bindmiddel van asbestmateriaal	Cement
Gebondenheid op basis van bindmiddel	Hecht
Hoeveelheid (lengte - omtrek - dikte - aantal)	<ul style="list-style-type: none">• 1,00 m - 30,00 cm - 0,50 cm - 1 stuk
Totaal volume	0,002 m ³
Eenvoudig bereikbaar	Ja
Bevestigingswijze	<ul style="list-style-type: none">• Verlijmd, ingegoten, versmeerd
Identificatiemethode	Vaststelling zonder monsternamen

Verwijderen

- Zorg voor een veilig beheer. Vermijd het beschadigen van het asbestmateriaal. Controleer de toestand jaarlijks op wijzigingen.
- Zorg voor een veilig beheer en verwijder dit asbestmateriaal wanneer het bij werken eenvoudig bereikbaar wordt. Controleer de toestand jaarlijks op wijzigingen.

- Eenvoudige handelingen: mag via doe-het-zelf of door werknemer(s) met opleidingsattest eenvoudige handelingen
De schouw kan op zijn geheel verwijderd worden

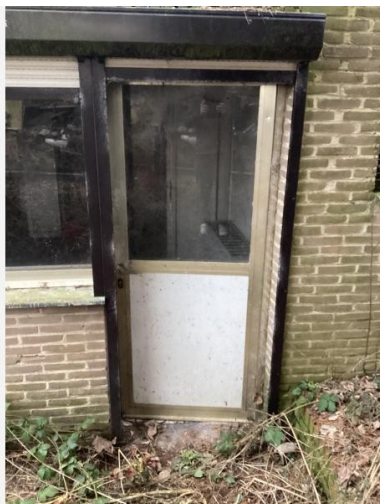
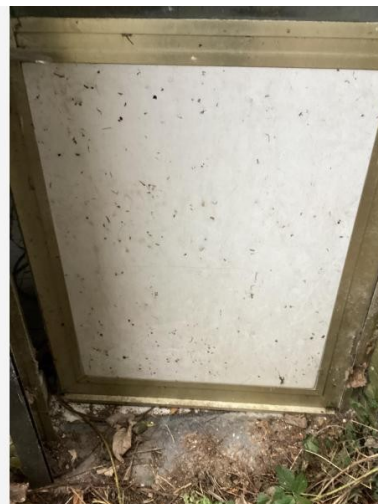
Het asbestmateriaal valt onder de mijlpaal van 2040.

Eindbeoordeling materiaalrisico	Verhoogd materiaalrisico en/of verhoogde kans op vezelvrijgave
---------------------------------	--

Gebondenheid	Categorie 1: hechtgebonden in oorsprong
Asbestsoort (vezeltype)	Crocidoliet aanwezig
Asbestconcentratie	Laag (< 50%)
Afschermingsgraad van het gehele materiaal	Geheel of deels (ook) vrij aan de binnenlucht
Toestand van het materiaal	Licht beschadigd, licht verweerd. Intact materiaal type Pical – asbestboard of categorie III 'gebondenheid'

Beschrijving	Plaat deur
Omgeving	Grenst aan binnen- en buitenlucht
Primaire drager	Wandopening verticaal (raam, deur, ...)
Asbestmateriaal	Plaat, paneel, tablet - Geëmailleerd, type Glasal
Bindmiddel van asbestmateriaal	Cement
Gebondenheid op basis van bindmiddel	Hecht
Hoeveelheid (oppervlakte - dikte - aantal)	• 1,00 m ² - 0,30 cm - 1 stuk
Totaal volume	0,003 m ³
Eenvoudig bereikbaar	Ja
Bevestigingswijze	• Geklemd
Identificatiemethode	Vaststelling zonder monstername

Verwijderen

- Zorg voor een veilig beheer. Vermijd het beschadigen van het asbestmateriaal. Controleer de toestand jaarlijks op wijzigingen.
- Zorg voor een veilig beheer en verwijder dit asbestmateriaal wanneer het bij werken eenvoudig bereikbaar wordt. Controleer de toestand jaarlijks op wijzigingen.

- Eenvoudige handelingen: mag via doe-het-zelf of door werknemer(s) met opleidingsattest eenvoudige handelingen
De deur kan op zijn geheel verwijderd worden

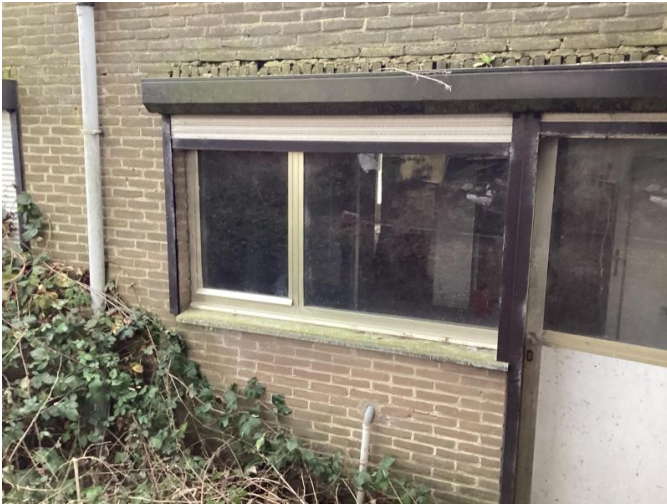
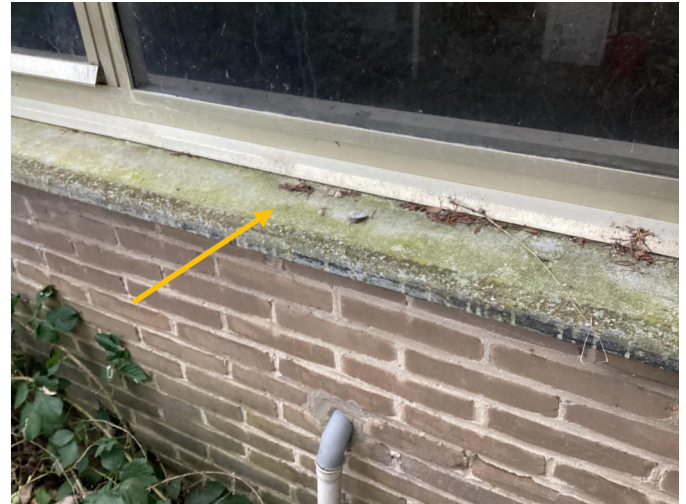
Het asbestmateriaal valt onder de mijlpaal van 2040.

Eindbeoordeling materiaalrisico	Verhoogd materiaalrisico en/of verhoogde kans op vezelvrijgave
---------------------------------	--

Gebondenheid	Categorie 1: hechtgebonden in oorsprong
Asbestsoort (vezeltype)	Alleen chrysotiel
Asbestconcentratie	Laag (< 50%)
Afschermingsgraad van het gehele materiaal	Geheel of deels vrij aan de buitenlucht
Toestand van het materiaal	Matig beschadigd, matig verweerd

Beschrijving	Vensterbankn
Omgeving	Buiten
Primaire drager	Wandopening verticaal (raam, deur, ...)
Asbestmateriaal	Plaat, paneel, tablet - Type Massal
Bindmiddel van asbestmateriaal	Cement
Gebondenheid op basis van bindmiddel	Hecht
Hoeveelheid (oppervlakte - dikte - aantal)	<ul style="list-style-type: none">0,10 m² - 3,00 cm - 2 stuks
Totaal volume	0,006 m ³
Eenvoudig bereikbaar	Ja
Bevestigingswijze	<ul style="list-style-type: none">Verlijmd, ingegoten, versmeerd
Identificatiemethode	Vaststelling zonder monsternamen

Verwijderen

- Zorg voor een veilig beheer. Vermijd het beschadigen van het asbestmateriaal. Controleer de toestand jaarlijks op wijzigingen.
- Zorg voor een veilig beheer en verwijder dit asbestmateriaal wanneer het bij werken eenvoudig bereikbaar wordt. Controleer de toestand jaarlijks op wijzigingen.

- Eenvoudige handelingen: mag via doe-het-zelf of door werknemer(s) met opleidingsattest eenvoudige handelingen
De vensterbanken kunnen op zijn geheel verwijderd worden

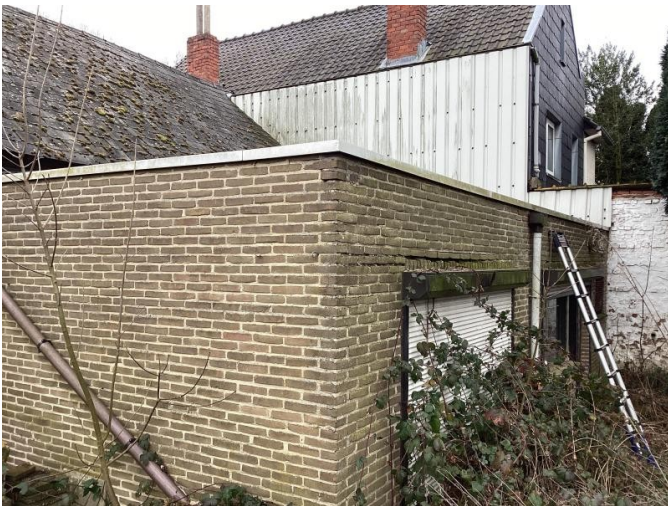
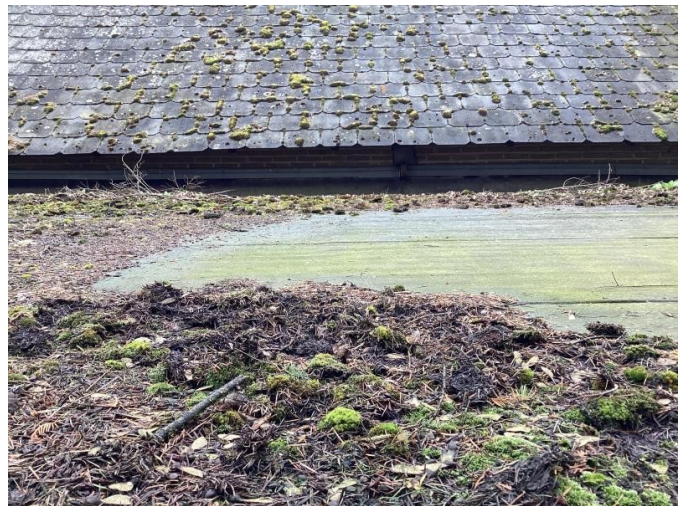
Fiche 6: Roofing

Geen asbest

#	Type	Referentie	Resultaat
6.1	Puntmonster	Asb003	Geen asbest

Beschrijving	Roofing
Omgeving	Buiten
Primaire drager	Plat dak
Bindmiddel van materiaal	Bitumen (roofing, teer, asfalt)

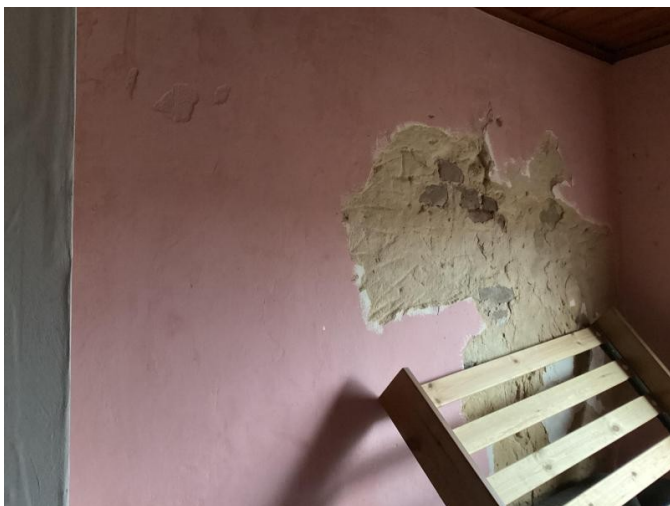
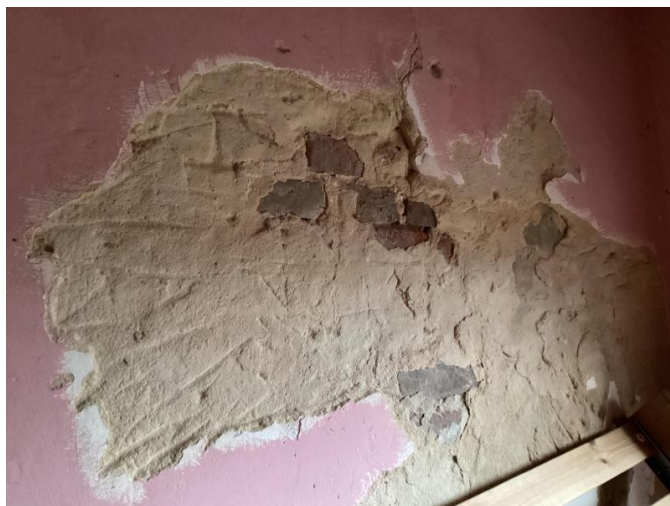
Fiche 7: Pleisterwerk wanden

Geen asbest

#	Type	Referentie	Resultaat
7.1	Mengmonster	Asb002	Geen asbest

Beschrijving	Pleisterwerk wanden
Omgeving	Binnen
Primaire drager	Binnenwand
Bindmiddel van materiaal	Gips - kalk

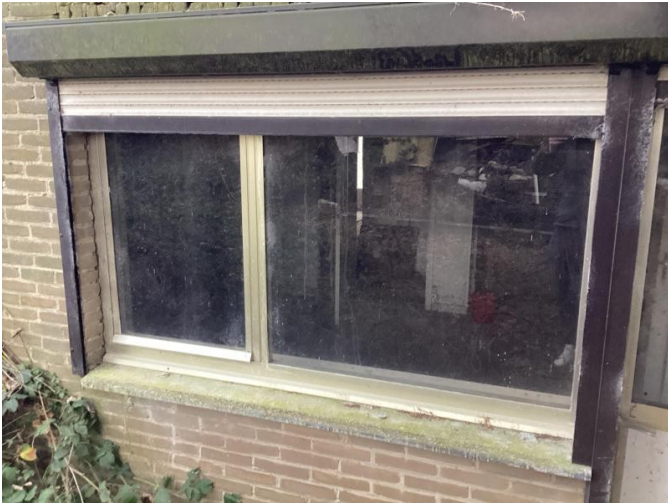
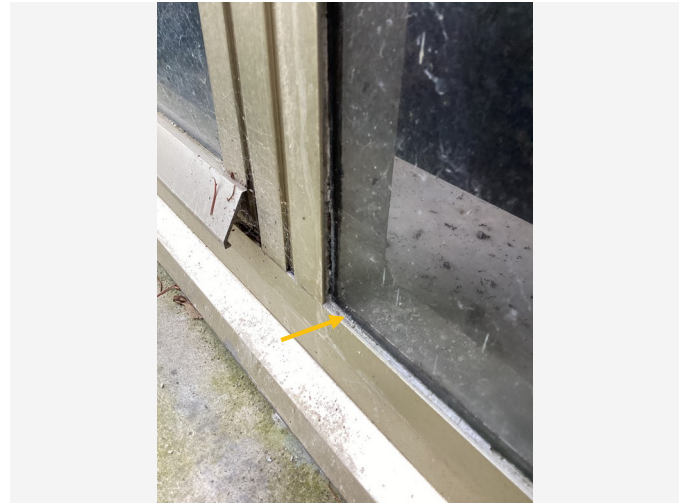
Fiche 8: Mastiek ramen aluminium

Geen asbest

#	Type	Referentie	Resultaat
8.1	Puntmonster	Asb001	Geen asbest

Beschrijving	Mastiek ramen aluminium
Omgeving	Buiten
Primaire drager	Wandopening verticaal (raam, deur, ...)
Bindmiddel van materiaal	Kitten, mastiek, pasta
