# Asbestinventarisatetest

Gellikerweg 114, 3620 Lanaken

Attestnummer : 20241118-000461.001

Uitgegeven op : 19.11.2024

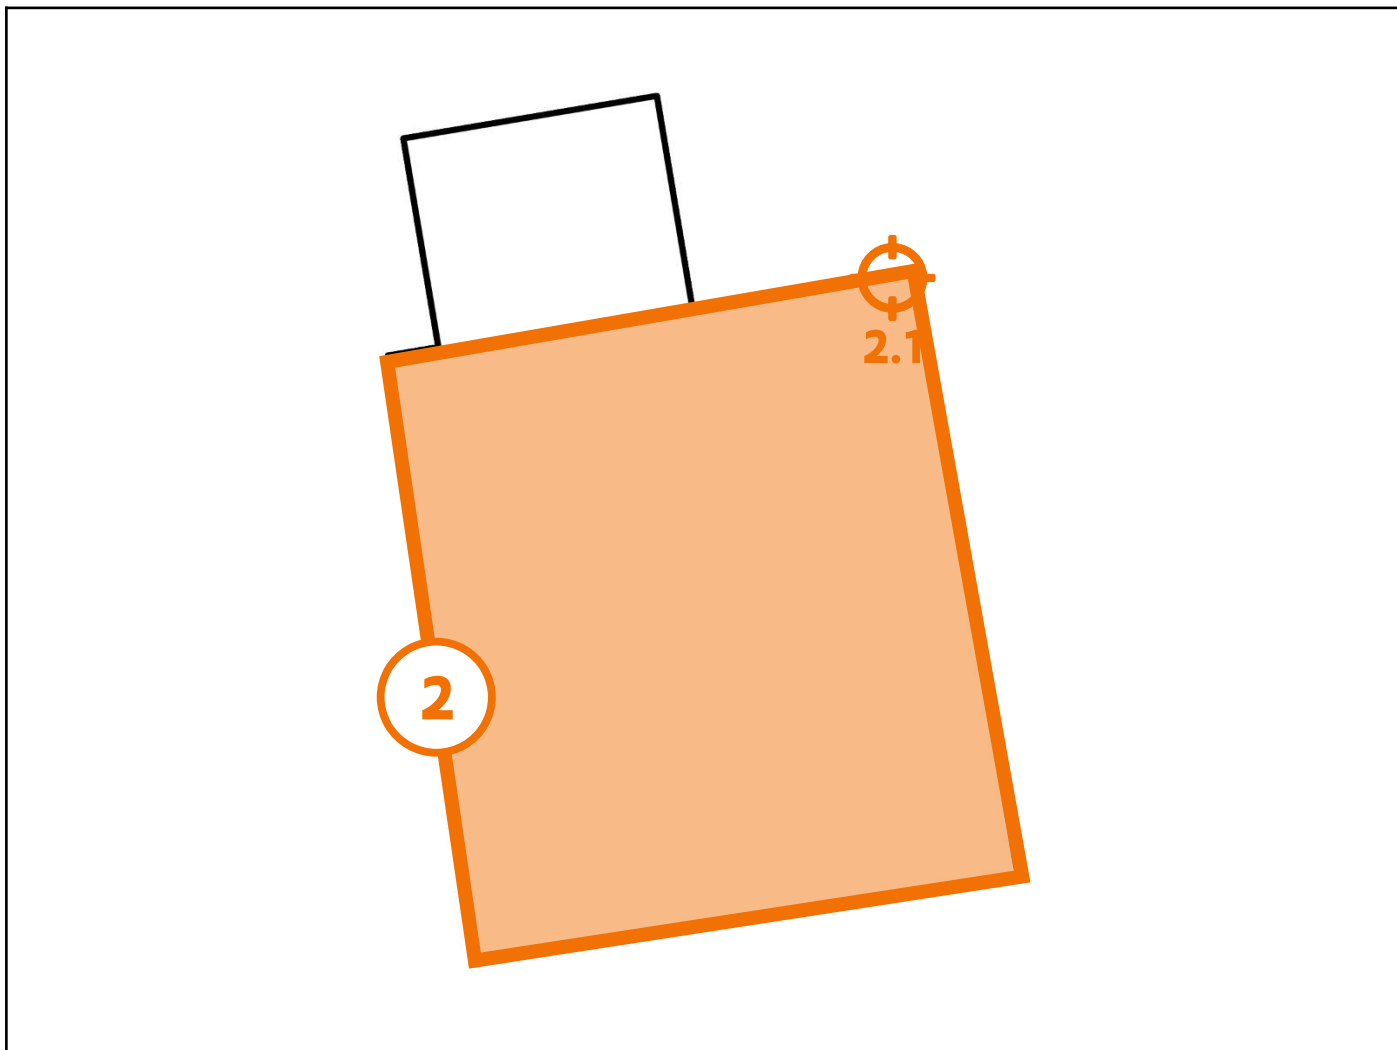
## Plan 1.4: Dak

Beschrijving	Type	Actie
2. Leien op dak	Asbestmateriaal	<a href="#">Verwijderen</a>
2.1 Code: P01	Puntmonster	-

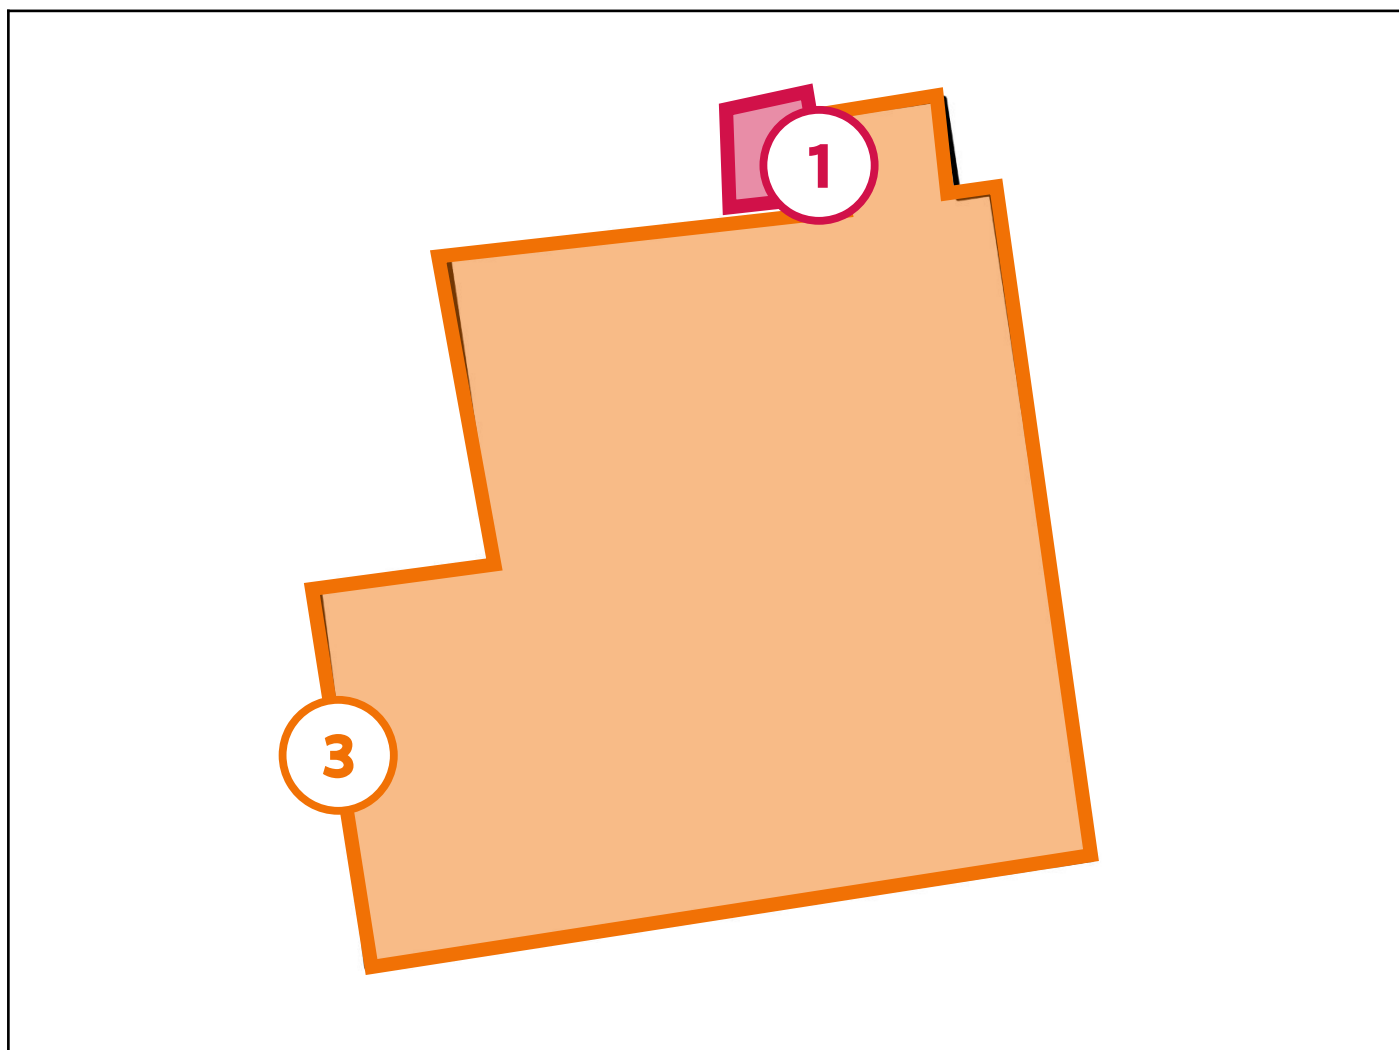
## Plan 2.1: Bijgebouw plan

Beschrijving	Type	Actie
1. Slib van golfplaten in watervat	Asbestmateriaal	Dringend verwijderen
3. Golfplaten in tuin	Asbestmateriaal	Verwijderen

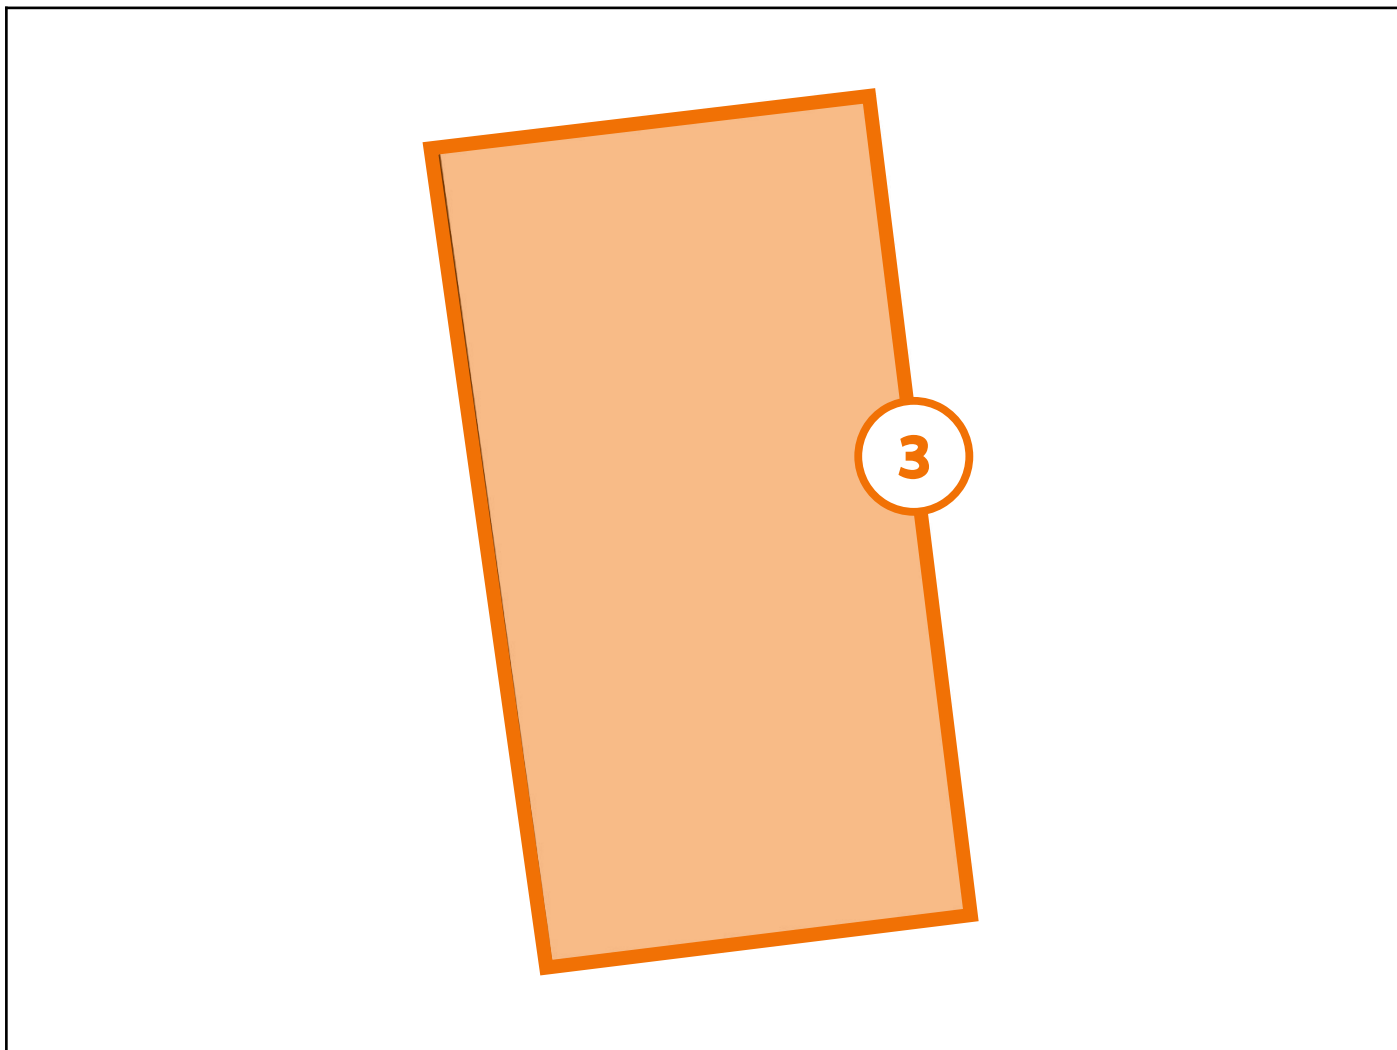
## Plan 3.1: Bijgebouw plan

Beschrijving	Type	Actie
3. Golfplaten in tuin	Asbestmateriaal	<a href="#">Verwijderen</a>

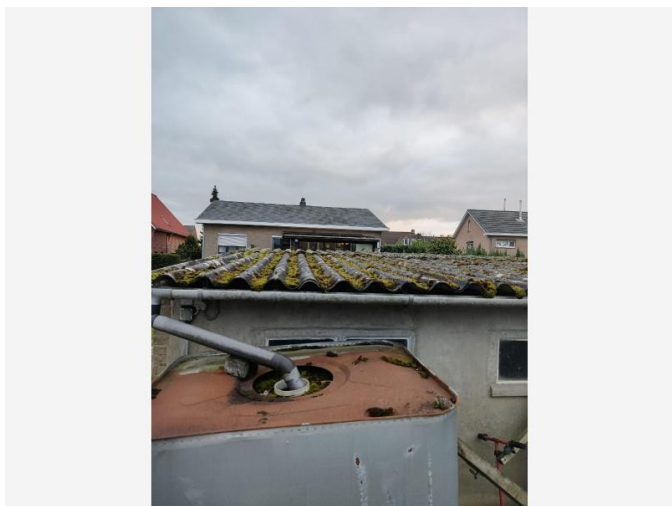
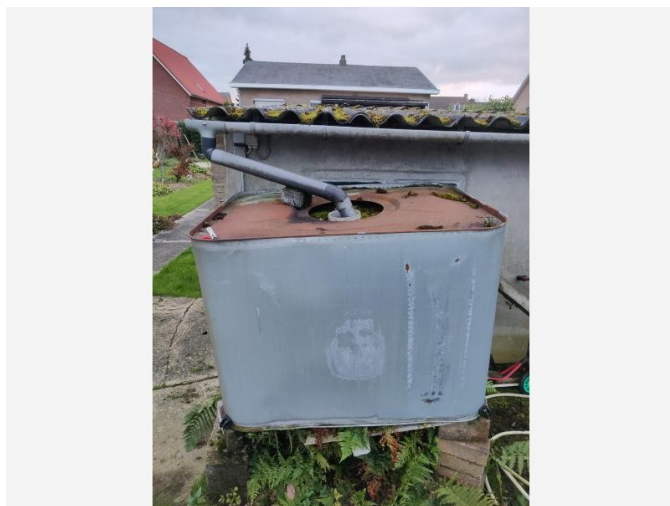
Het asbestmateriaal valt onder de mijlpaal van 2040.

**Dringend verwijderen**

Het hergebruiken van het water in de waterton wordt sterk afgeraden.

Beschrijving	Slib van golfplaten in watervat
Type afvalstof	Betreft resten (contaminatie) van verwerking of beschadiging
Type resten (contaminatie)	<ul style="list-style-type: none"><li>• Stof, deeltjes &lt; 4 mm, flinters, gruis (los, opliggend)</li></ul>
Besmette materialen	<ul style="list-style-type: none"><li>• Sediment (dakgoot, afvoerbuï, regenwaterput, ...)</li><li>• Waterbodem</li></ul>
Bron van de resten	Regenwater valt op golfplaten. Dit water stroomt in dakgoot. Dakgoot gaat naar waterton.
Omgeving	Buiten
Primaire drager	Waterbodem
Gebondenheid resten	Niet hecht
Hoeveelheid (gewicht - aantal)	<ul style="list-style-type: none"><li>• 2,00 kg - 1 stuk</li></ul>
Totaal gewicht	2,00 kg
Eenvoudig bereikbaar	Ja
Identificatiemethode	Vaststelling zonder monstername

- Verwijder het asbestafval.

- Eenvoudige handelingen: mag via doe-het-zelf of door werknemer(s) met opleidingsattest eenvoudige handelingen  
Slib verwijder je best als het materiaal vochtig is. Doe de bladeren of het slib in een plastic zak en sorteer het bij het restafval. Het bladafval en slib mag niet bij het GFT-afval, omdat het asbestvezels kan bevatten. Draag best een wegwercoverall en een mondmasker.

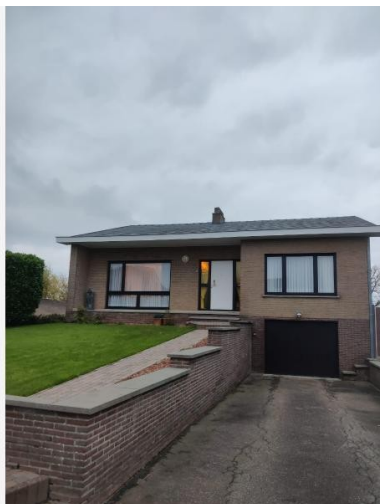
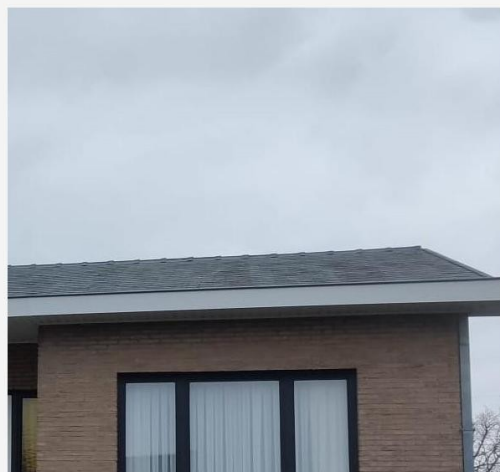
Het asbestmateriaal valt onder de mijlpaal van 2034.

Verwijderen

Eindbeoordeling materiaalrisico	Laag materiaalrisico en/of verlaagde kans op vezelvrijgave
---------------------------------	--

Gebondenheid	Categorie 1: hechtgebonden in oorsprong
Asbestsoort (vezeltype)	Crocidoliet aanwezig
Asbestconcentratie	Laag (< 50%)
Afschermingsgraad van het gehele materiaal	Geheel of deels vrij aan de buitenlucht
Toestand van het materiaal	Licht beschadigd, licht verweerd. Intact calciumsilicaatmateriaal of categorie III 'gebondenheid'

#	Type	Referentie	Resultaat
2.1	Puntmonster	P01	Chrysotiel, Crocidoliet

Beschrijving	Leien op dak
Omgeving	Buiten
Primaire drager	Schuin dak
Asbestmateriaal	Dak- en gevelbekleding - Lei, shingle
Bindmiddel van asbestmateriaal	Cement
Gebondenheid op basis van bindmiddel	Hecht
Hoeveelheid (oppervlakte - aantal)	<ul style="list-style-type: none"><li>• 180,00 m<sup>2</sup> - 1 stuk</li></ul>
Totale oppervlakte	180,00 m <sup>2</sup>
Eenvoudig bereikbaar	Ja
Bevestigingswijze	<ul style="list-style-type: none"><li>• Genageld, geniet</li></ul>
Identificatiemethode	Vaststelling met monstername
Destructieve handeling voor identificatie	Nee

- Zorg voor een veilig beheer. Vermijd het beschadigen van het asbestmateriaal. Controleer de toestand jaarlijks op wijzigingen.
- Hemelwater dat afspoelt van asbestcement daken of gevels kan asbestdeeltjes bevatten. Gebruik het enkel voor gesloten circuits (bv. spoelen toiletten). Reinig na het vervangen van het dak of de gevel de dakgoten en regenwaterput of -ton om asbesthoudend sediment of slib te verwijderen

- Eenvoudige handelingen: mag via doe-het-zelf of door werknemer(s) met opleidingsattest eenvoudige handelingen  
Hechtgebonden toepassing - dakleien mogen zelf verwijderd worden. Het gebonden asbestafval van een particuliere woning kan je via Limburg.net aan huis laten ophalen of naar het recyclagepark brengen. Bij (hecht)gebonden asbest zit de asbest verankerd in andere stoffen.

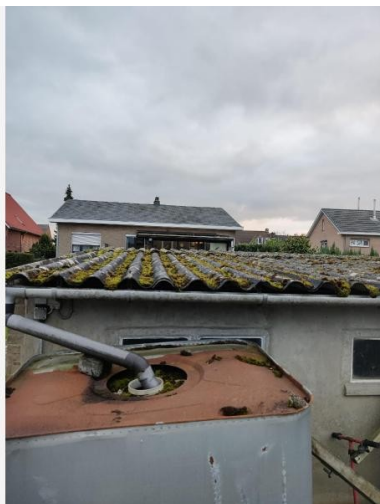
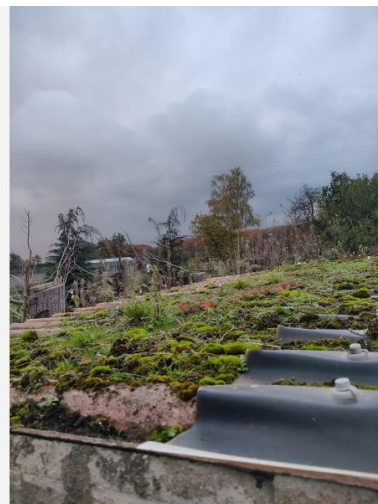
Het asbestmateriaal valt onder de mijlpaal van 2034.

Verwijderen

Eindbeoordeling materiaalrisico	Verhoogd materiaalrisico en/of verhoogde kans op vezelvrijgave
---------------------------------	--

Gebondenheid	Categorie 1: hechtgebonden in oorsprong
Asbestsoort (vezeltype)	Amfibool aanwezig, uitgezonderd crocidoliet
Asbestconcentratie	Laag (< 50%)
Afschermingsgraad van het gehele materiaal	Geheel of deels vrij aan de buitenlucht
Toestand van het materiaal	Matig beschadigd, matig verweerd

Beschrijving	Golfplaten in tuin
Omgeving	Buiten
Primaire drager	Schuin dak
Asbestmateriaal	Dak- en gevelbekleding - Golfplaat
Bindmiddel van asbestmateriaal	Cement
Gebondenheid op basis van bindmiddel	Hecht
Hoeveelheid (oppervlakte - aantal)	<ul style="list-style-type: none"><li>• 36,00 m<sup>2</sup> - 1 stuk</li></ul>
Totale oppervlakte	36,00 m <sup>2</sup>
Eenvoudig bereikbaar	Ja
Bevestigingswijze	<ul style="list-style-type: none"><li>• Genageld, geniet</li></ul>
Identificatiemethode	Vaststelling zonder monsternamen
Destructieve handeling voor identificatie	Nee

- Verwijder dit asbestmateriaal zo snel mogelijk. Volg de toestand goed op.
- Hemelwater dat afspoelt van asbestcement daken of gevels kan asbestdeeltjes bevatten. Gebruik het enkel voor gesloten circuits (bv. spoelen toiletten). Reinig na het vervangen van het dak of de gevel de dakgoten en regenwaterput of -ton om asbesthoudend sediment of slib te verwijderen

- Eenvoudige handelingen: mag via doe-het-zelf of door werknemer(s) met opleidingsattest eenvoudige handelingen  
Het betreft een hechtgebonden asbestsoort. Informeer over de juiste technieken en beschermingsmateriaal vooraleer te verwijderen. Enkel bij boren, slijpen of het beschadigen van het materiaal kunnen er vezels vrijkomen. Het kan via de geijkte kanalen afgevoerd worden bv. inzameling door Limburg.net: <https://www.limburg.net/asbest>.

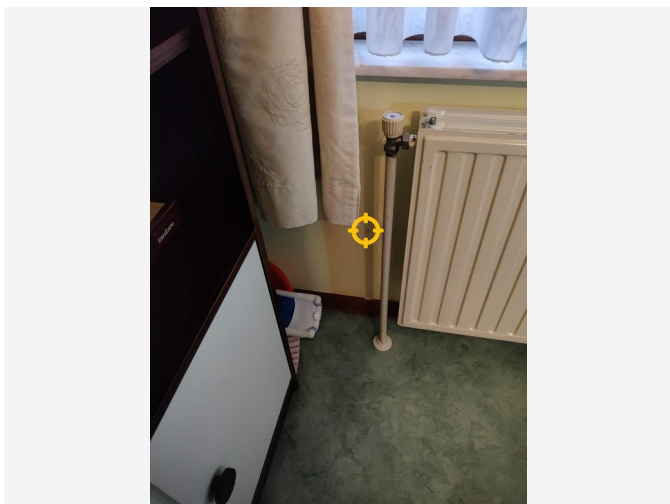
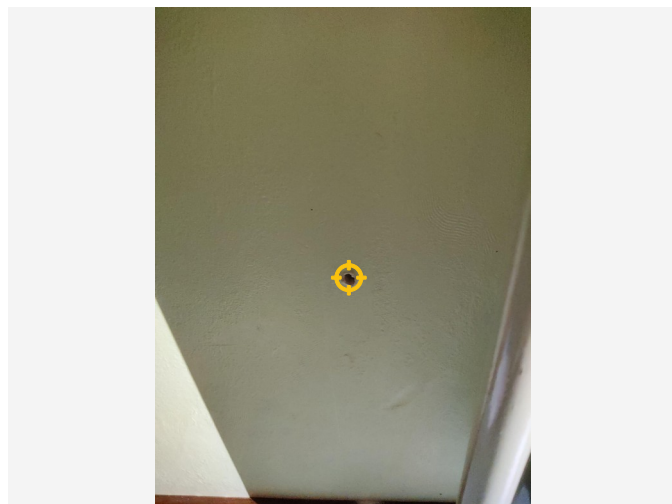
## Fiche 4: Pleister wand

Geen asbest

#	Type	Referentie	Resultaat
4.1	Mengmonster	MM01	Geen asbest

Beschrijving	Pleister wand
Omgeving	Binnen
Primaire drager	Binnenwand
Bindmiddel van materiaal	Gips - kalk
Gebondenheid op basis van bindmiddel	Niet-hechtgebonden
Hoeveelheid (oppervlakte - dikte - aantal)	• 500,00 m <sup>2</sup> - 0,50 cm - 1 stuk
Totaal volume	2,50 m <sup>3</sup>
Identificatiemethode	Vaststelling met monstername
Destructieve handeling voor identificatie	Nee
Opmerking	Geen pleisterwerk in stooklokaal.

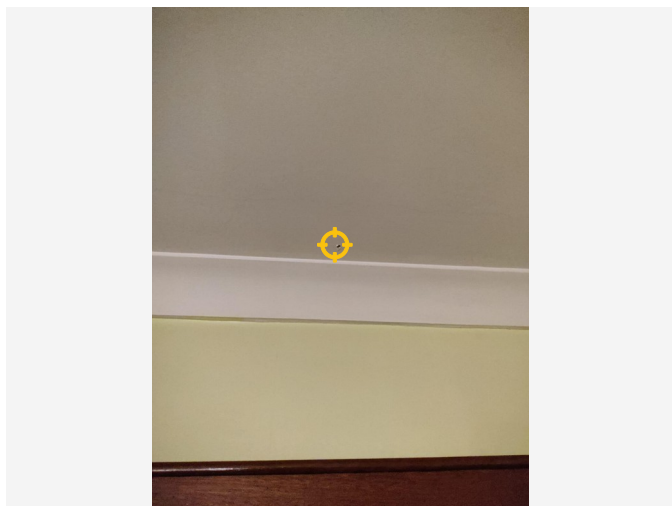
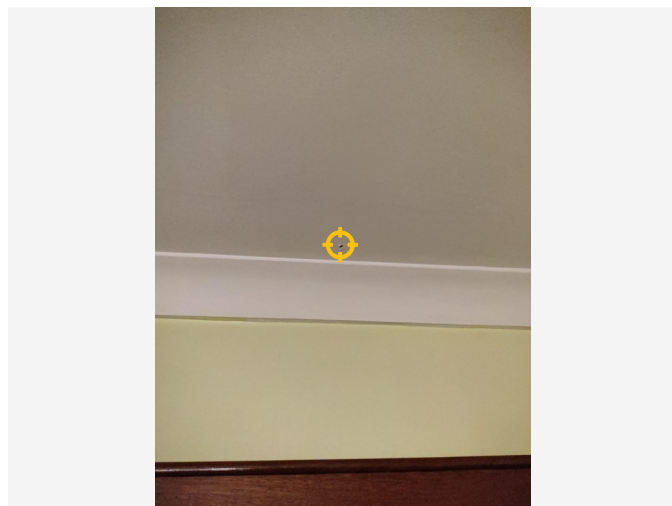
Geen asbest

#	Type	Referentie	Resultaat
5.1	Mengmonster	MM02	Geen asbest

Beschrijving	Pleister plafond
Omgeving	Binnen
Primaire drager	Plafond
Bindmiddel van materiaal	Gips - kalk
Gebondenheid op basis van bindmiddel	Niet-hechtgebonden
Hoeveelheid (oppervlakte - dikte - aantal)	• 180,00 m <sup>2</sup> - 0,50 cm - 1 stuk
Totaal volume	0,90 m <sup>3</sup>
Identificatiemethode	Vaststelling met monstername
Destructieve handeling voor identificatie	Nee
Opmerking	Geen pleisterwerk in stooklokaal.
