Asbestinventarisatetest

Koning Albertlaan 228, 3620 Lanaken

Attestnummer : 20250210-000384.000

Uitgegeven op : 10.02.2025

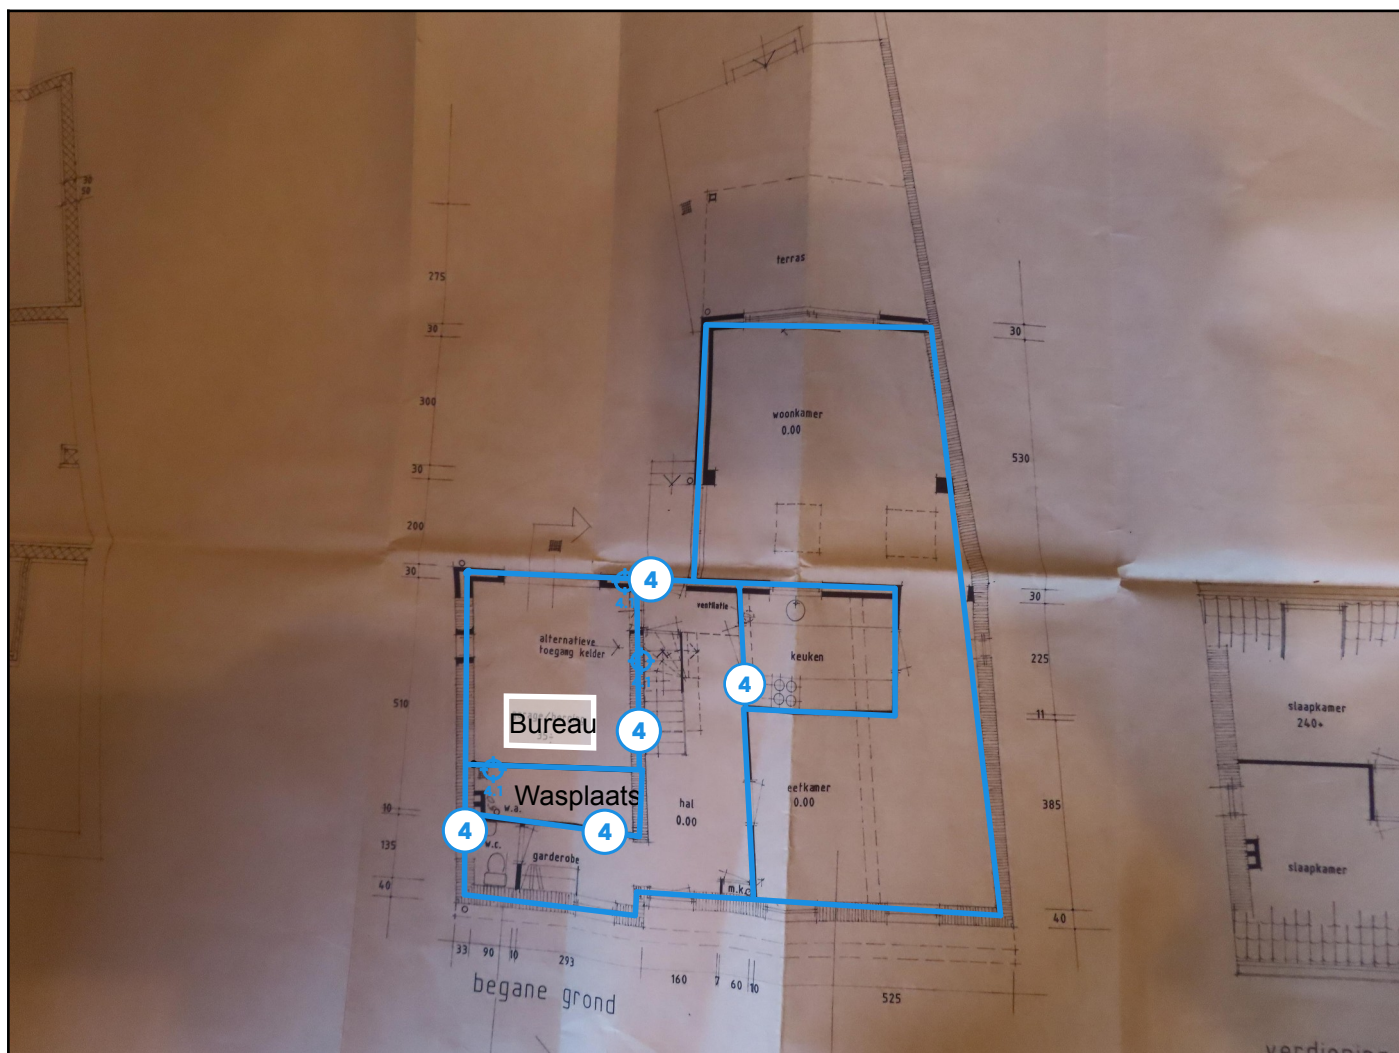
Plan 1.2: Gelijkvloers

| Beschrijving | Type | Actie |
|---|---|---|
| 4. Pleisterwerk | Geen asbest | - |
| 4.1 Code: MM01 | Mengmonster | - |

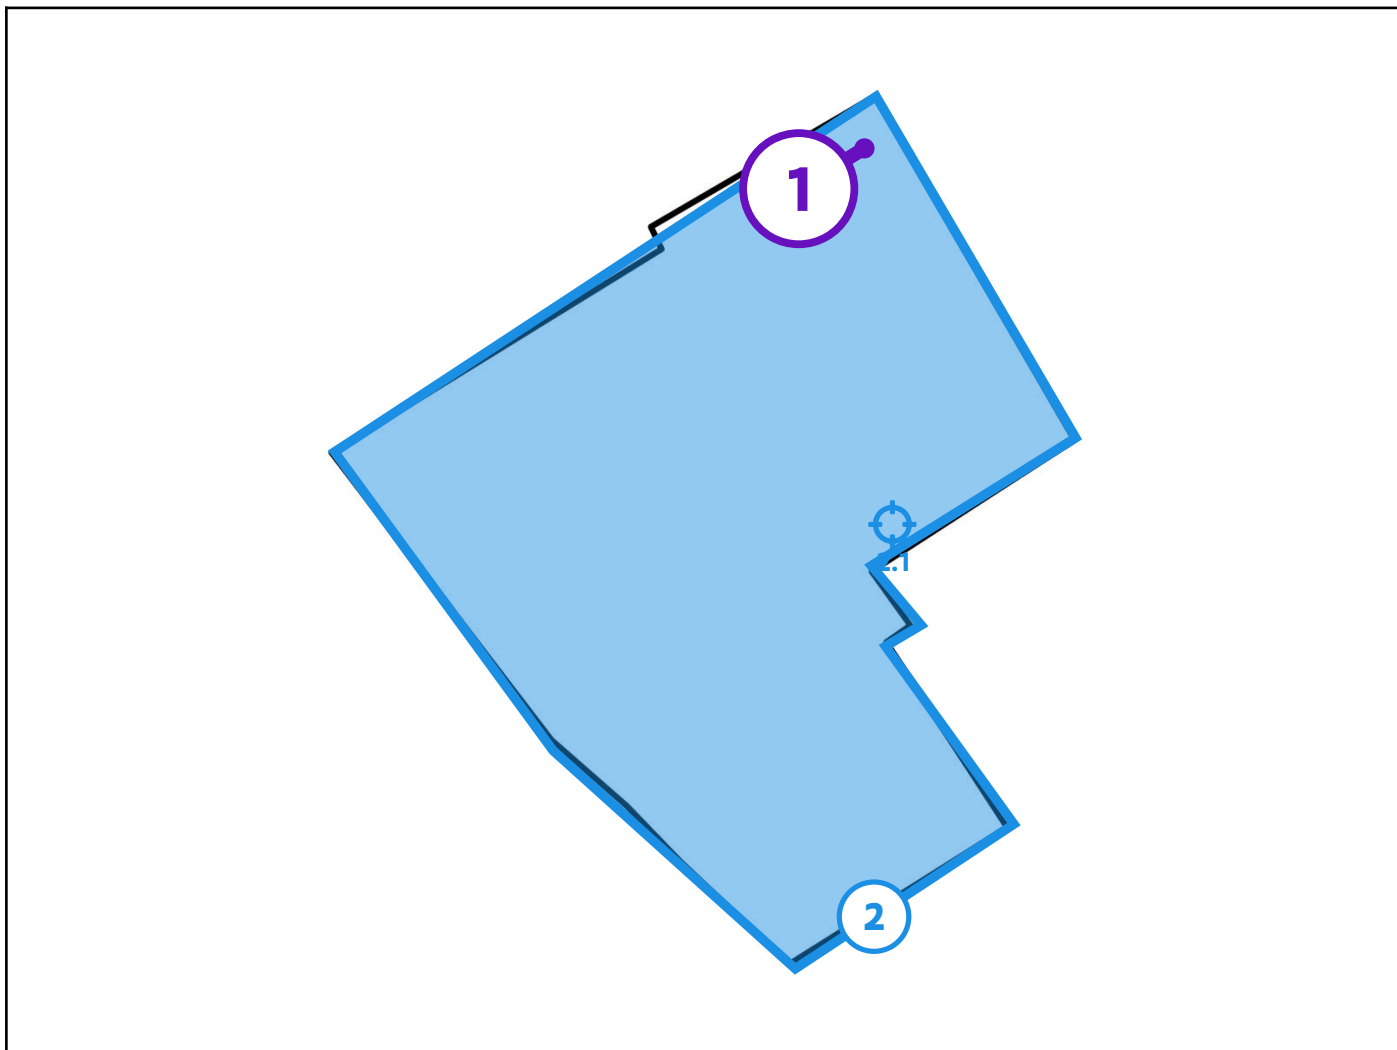
Plan 1.5: Dak

| Beschrijving | Type | Actie |
|---|---|---|
| 1. Schouw | Beperking | - |
| 2. Onderdak | Geen asbest | - |
| 2.1 Code: P02 | Puntmonster | - |

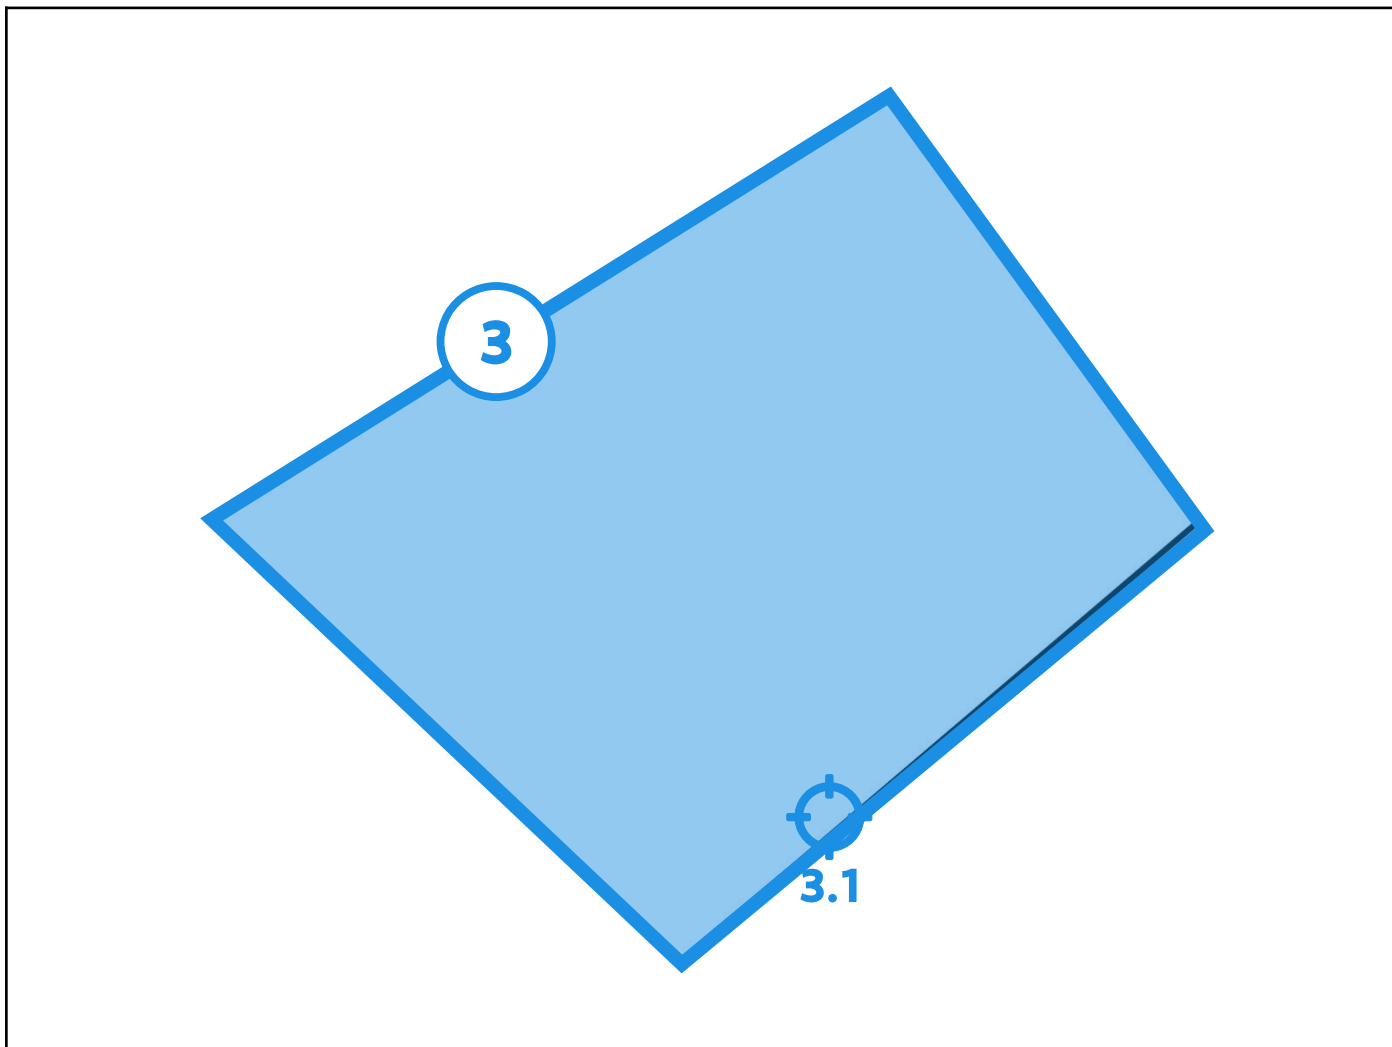
Plan 5.1: Afdak plan

| Beschrijving | Type | Actie |
|---|---|---|
| 3. Roofing tuin | Geen asbest | - |
| 3.1 Code: P01 | Puntmonster | - |

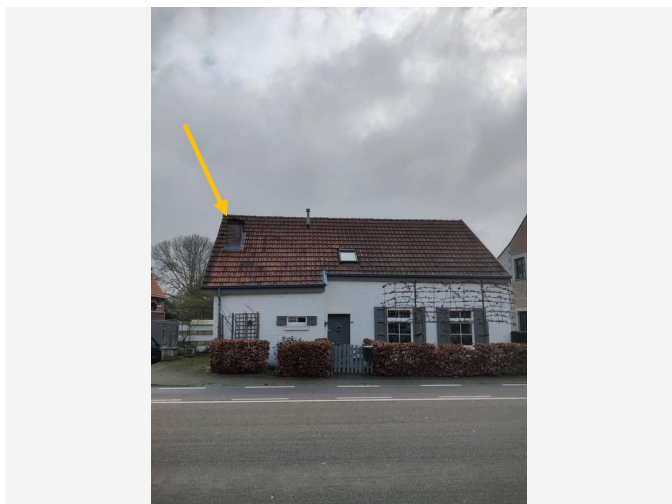
Situeringfoto

Tijdelijke beperking

Reden: Het te onderzoeken materiaal situeert zich hoger dan 3,50 m te rekenen vanaf een veilige ondergrond

Uitleg van de asbestdeskundige: In deze schouw kunnen waarneembare asbestverdachte materialen aanwezig zijn. Door de hoogte is het niet mogelijk om deze schouw in detail te bekijken.

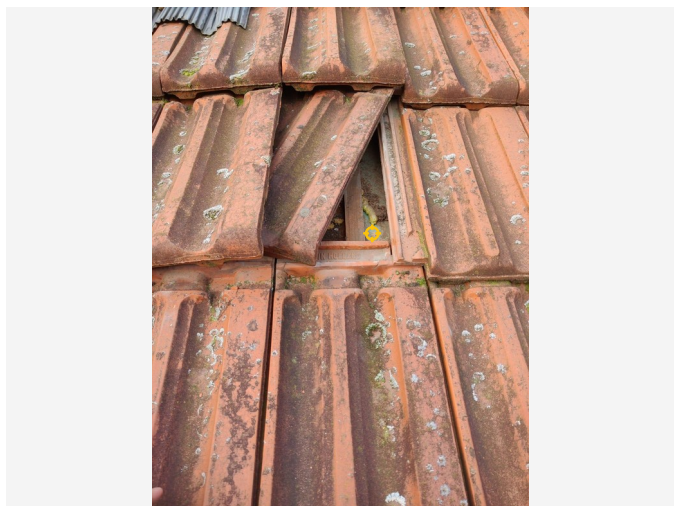
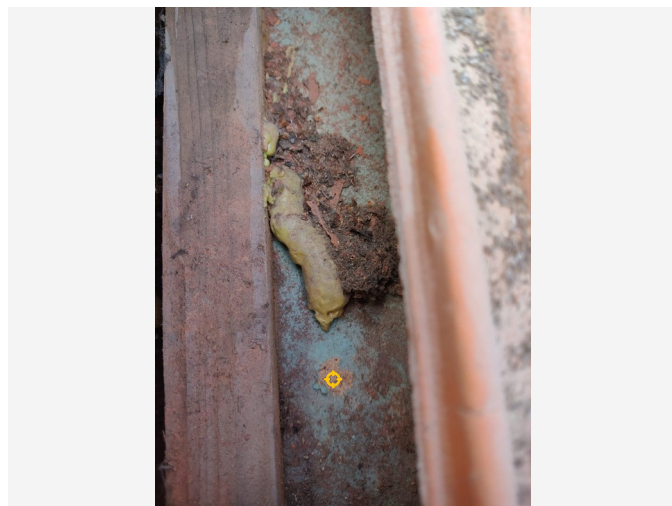
Geen asbest

| # | Type | Referentie | Resultaat |
|---|---|---|---|
| 2.1 | Puntmonster | P02 | Geen asbest |

| Beschrijving | Onderdak |
| Bindmiddel van materiaal | Cement |

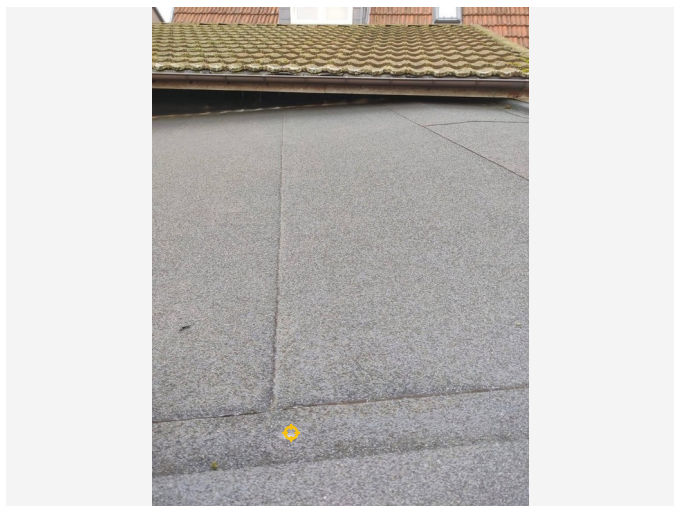
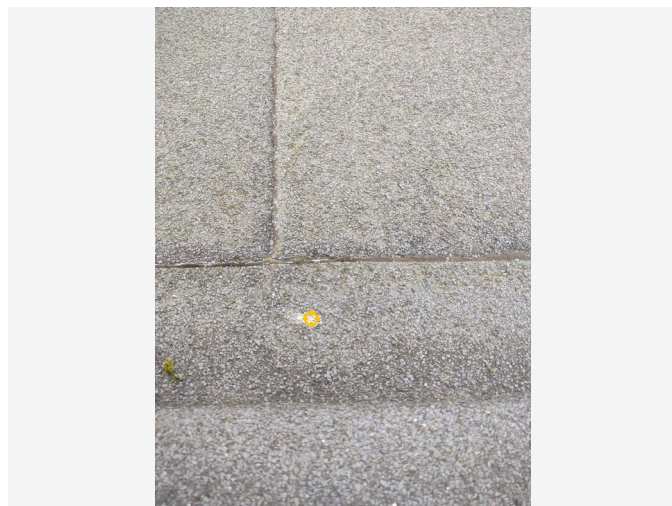
Fiche 3: Roofing tuin

Geen asbest

| # | Type | Referentie | Resultaat |
|---|---|---|---|
| 3.1 | Puntmonster | P01 | Geen asbest |

| Beschrijving | Roofing tuin |
| Bindmiddel van materiaal | Bitumen (roofing, teer, asfalt) |

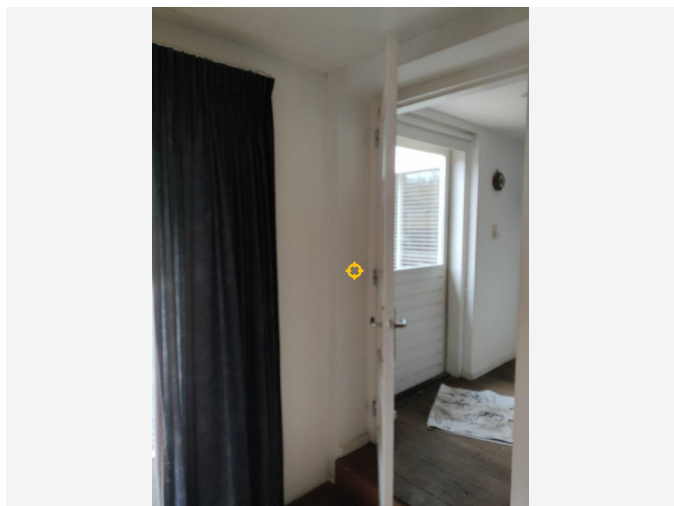
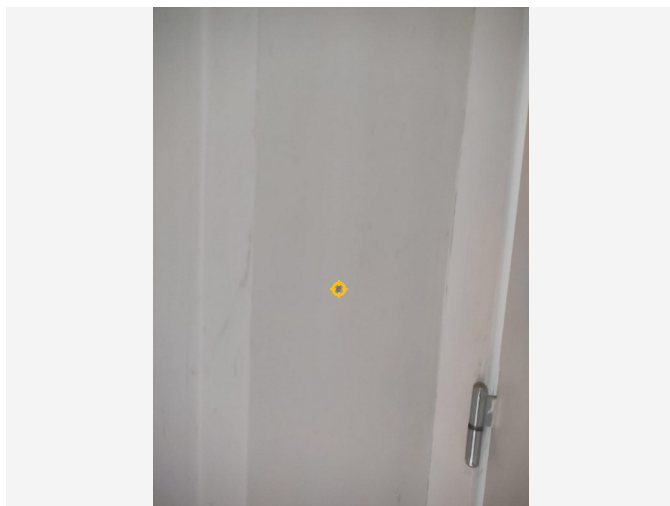
Geen asbest

| # | Type | Referentie | Resultaat |
|---|---|---|---|
| 4.1 | Mengmonster | MM01 | Geen asbest |

| Beschrijving | Pleisterwerk |
| Bindmiddel van materiaal | Gips - kalk |
| Opmerking | Enkel pleisterwerken tegen de wanden. |
