Asbestinventarisatetest

Molendriesstraat 10, 3740 Bilzen-Hoeselt

Attestnummer : 20250226-000073.000

Uitgegeven op : 26.02.2025

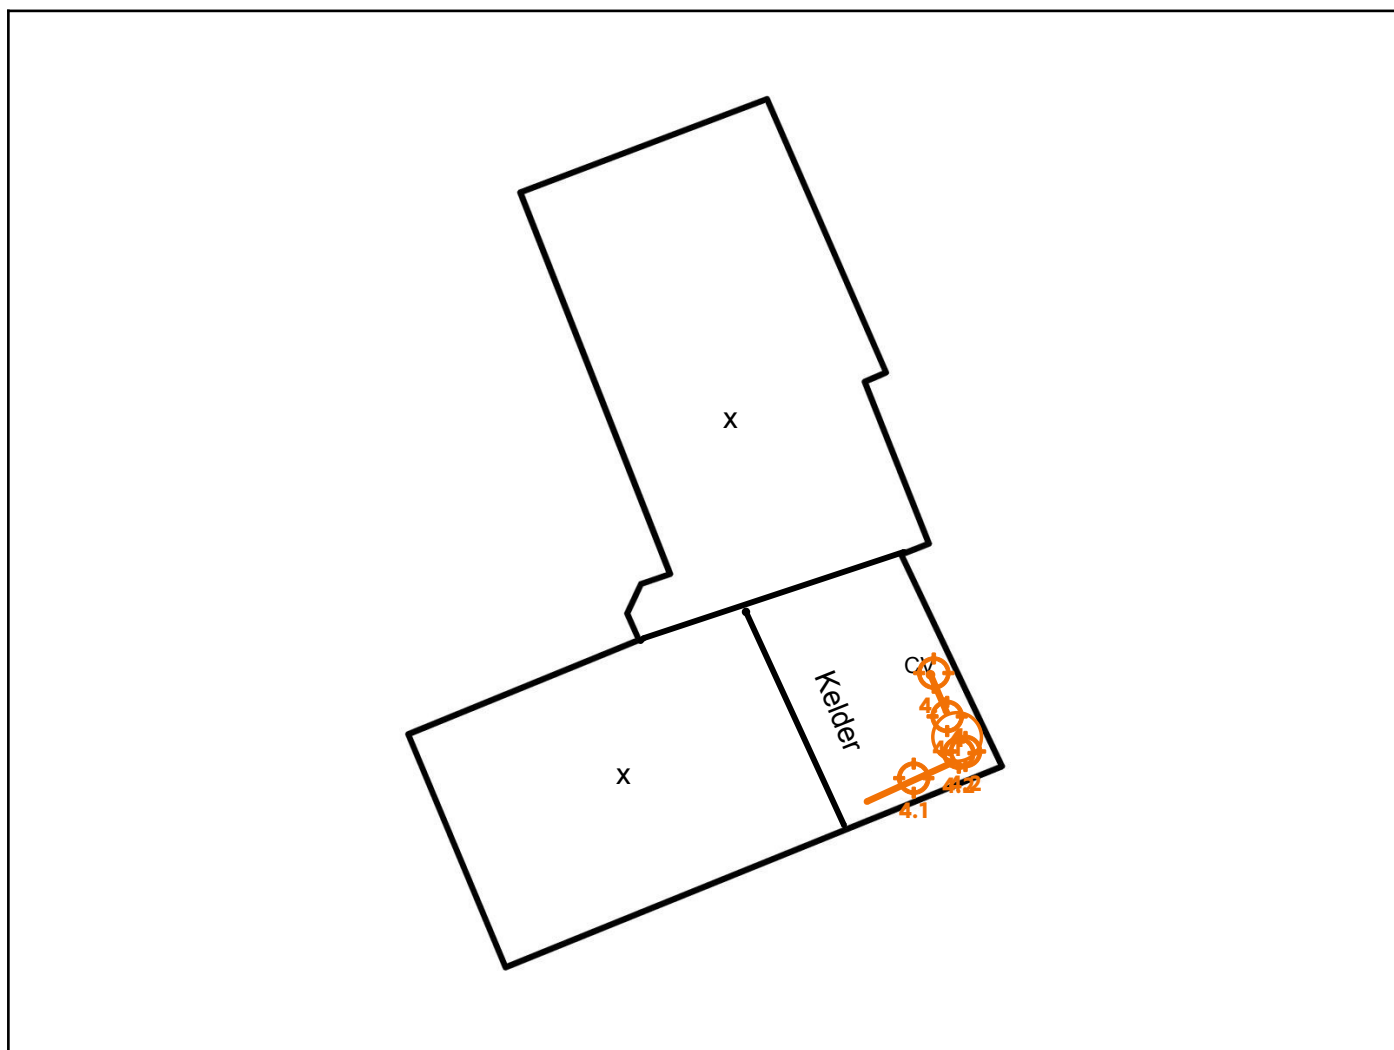
Plan 1.1: Kelder

Beschrijving	Type	Actie
4. Leidingisolatie kelder	Asbestmateriaal	Verwijderen
4.1 Code: MM2	Mengmonster	-
4.2 Code: MM3	Mengmonster	-

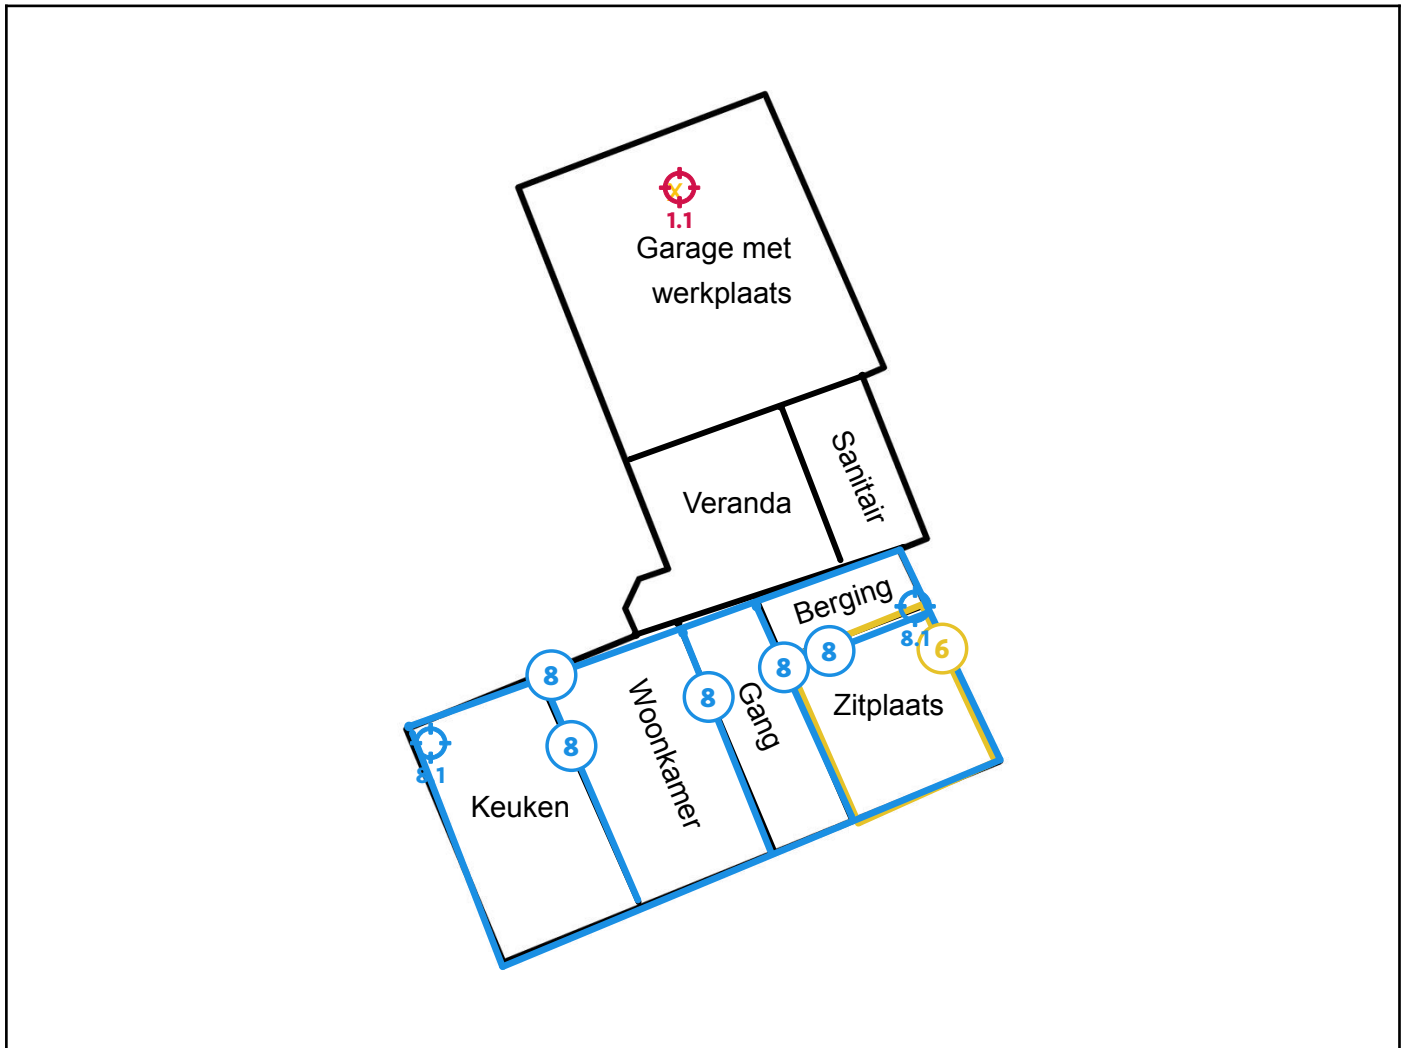
Plan 1.2: Gelijkvloers

Beschrijving	Type	Actie
1. Reserve dakleien	Asbestmateriaal	Dringend verwijderen
1.1 Code: P1	Mengmonster	-
6. Afboording zitplaats	Asbestmateriaal	Zorgvuldig beheren
8. Pleister wanden	Geen asbest	-
8.1 Code: MM1	Mengmonster	-

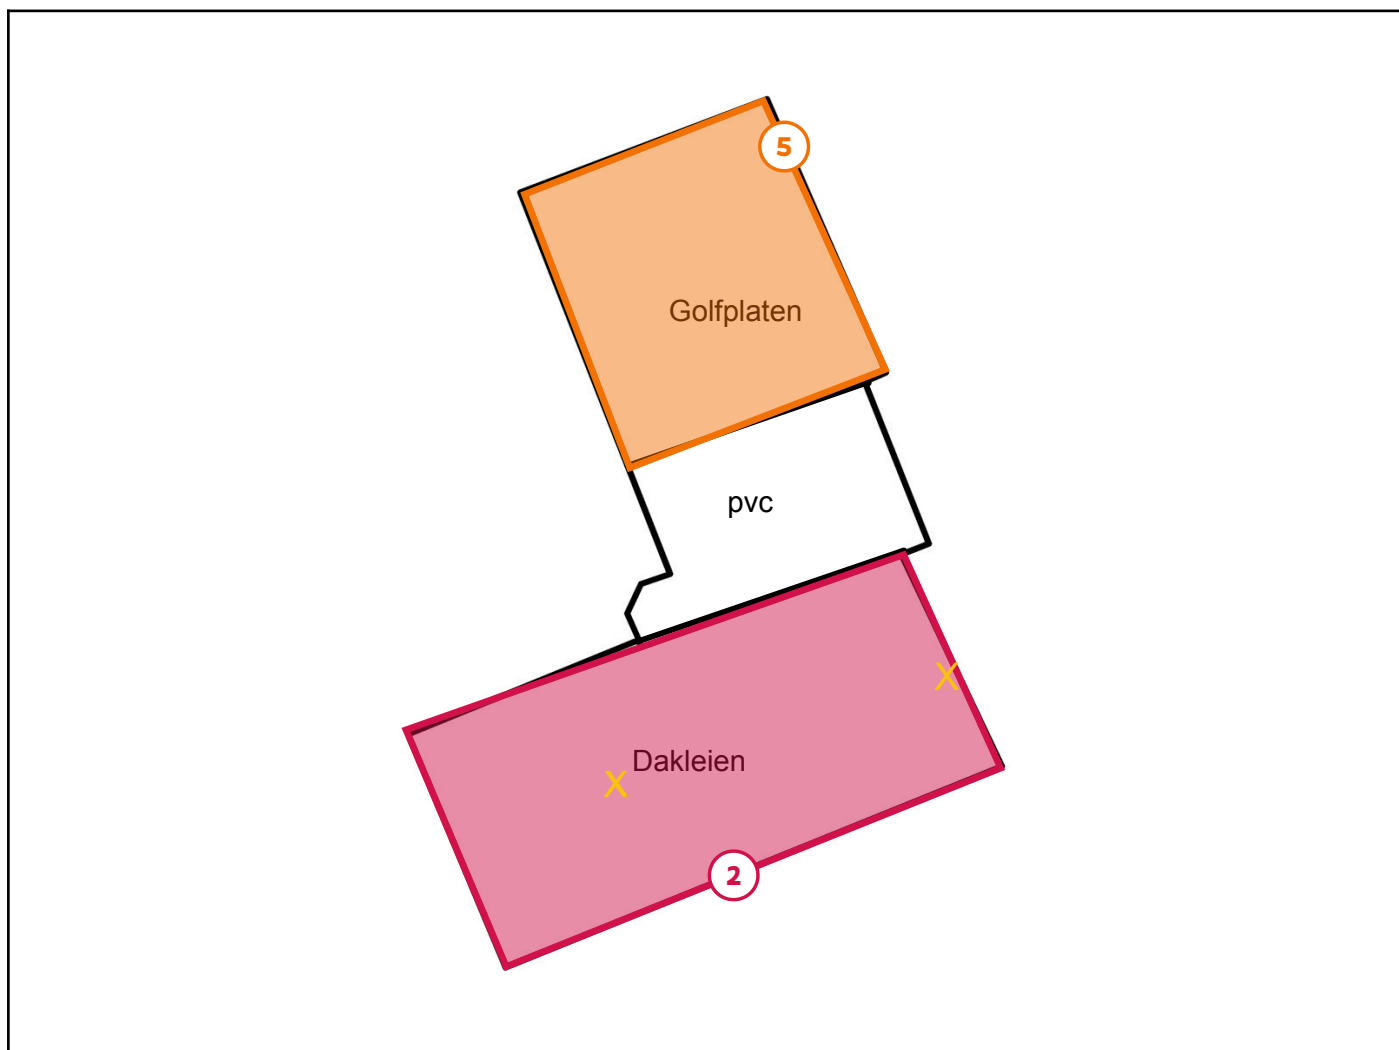
Plan 1.4: Zolder + Dak

Beschrijving	Type	Actie
2. Dakleien woning	Asbestmateriaal	Dringend verwijderen
3. Schouwkapen	Asbestmateriaal	Verwijderen
5. Golfplaten garage	Asbestmateriaal	Verwijderen
7. Schoorstenen (binnenzijde niet inspecteerbaar)	Beperking	-

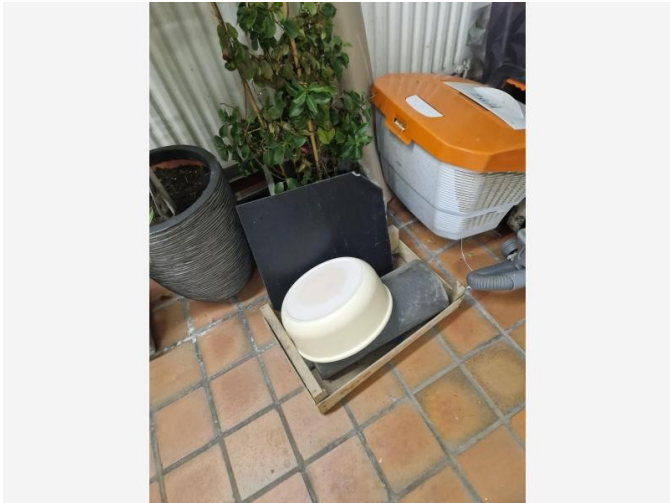
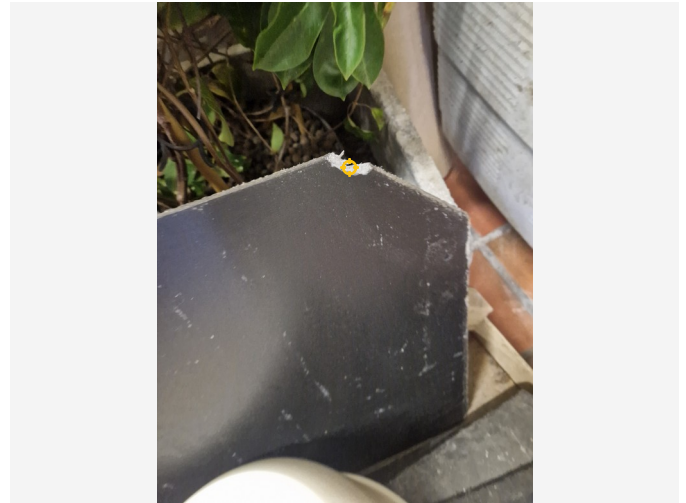
Het asbestmateriaal valt onder de mijlpaal van 2040.

#	Type	Referentie	Resultaat
1.1	Mengmonster	P1	Chrysotiel

Beschrijving	Reserve dakleien
Type afvalstof	Betreft stock-voorraad of gedemonteerde asbestmaterialen
Aanwezige resten	Nog intacte dakleien.
Omgeving	Binnen
Primaire drager	Onderdelen - stock
Asbestmaterialen	<ul style="list-style-type: none">Dak- en gevelbekleding - Lei, shingle
Bindmiddel van asbestmateriaal	Cement
Gebondenheid op basis van bindmiddel	Hecht
Hoeveelheid (gewicht - aantal)	<ul style="list-style-type: none">10,00 kg - 1 stuk
Totaal gewicht	10,00 kg
Eenvoudig bereikbaar	Ja
Identificatiemethode	Vaststelling met monstername

Dringend verwijderen

- Scherm in afwachting van verwijdering het asbestafval af van luchtstromingen en verstoring: bijvoorbeeld door het te verpakken, te fixeren, af te dekken, signalisatie - afbakening aan te brengen,

- Eenvoudige handelingen: mag via doe-het-zelf of door werknemer(s) met opleidingsattest eenvoudige handelingen
Vast of (hecht)gebonden asbest: bij dit type zijn de asbestvezels gebonden met een bindmiddel, bijvoorbeeld cement, kunststof of lijm. Vaak voorkomende toepassingen zijn golfplaten, dakleien en schoorstenen. Zolang het materiaal in goede staat is én u er juist mee omspringt (niet schuren, breken, slijpen of boren), komen er nauwelijks vezels vrij. Vaste of (hecht)gebonden asbesthoudende toepassingen in goede staat zijn daarom het minst schadelijk voor de gezondheid. Dit type asbest mag u zelf verwijderen, op voorwaarde dat u de richtlijnen volgt.

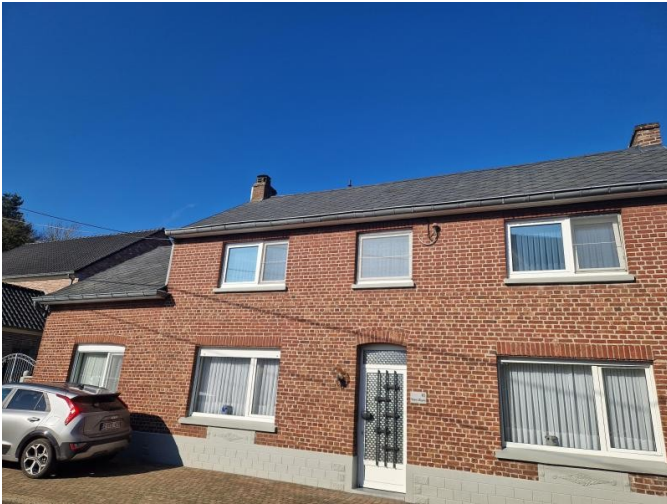
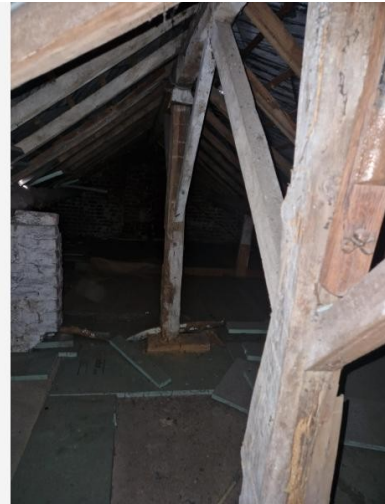
Het asbestmateriaal valt onder de mijlpaal van 2034.

Eindbeoordeling materiaalrisico	Hoog materiaalrisico en/of hoge kans op vezelvrijgave
---------------------------------	---

Gebondenheid	Categorie 1: hechtgebonden in oorsprong
Asbestsoort (vezeltype)	Crocidoliet aanwezig
Asbestconcentratie	Laag (< 50%)
Afschermingsgraad van het gehele materiaal	Geheel of deels (ook) vrij aan de binnenlucht
Toestand van het materiaal	Matig beschadigd, matig verweerd

Beschrijving	Dakleien woning
Omgeving	Grenst aan binnen- en buitenlucht
Primaire drager	Schuin dak
Asbestmateriaal	Dak- en gevelbekleding - Lei, shingle
Bindmiddel van asbestmateriaal	Cement
Gebondenheid op basis van bindmiddel	Hecht
Hoeveelheid (oppervlakte - aantal)	<ul style="list-style-type: none">• 100,00 m² - 1 stuk
Totale oppervlakte	100,00 m ²
Eenvoudig bereikbaar	Ja
Bevestigingswijze	<ul style="list-style-type: none">• Genageld, geniet
Identificatiemethode	Vaststelling met bewijsdocument, zonder monstername
Destructieve handeling voor identificatie	Nee
Opmerking	Er werd een staal genomen van een reserve-daklei.

Dringend verwijderen

- Zorg voor een veilig beheer. Vermijd het beschadigen van het asbestmateriaal. Controleer de toestand jaarlijks op wijzigingen.

- Eenvoudige handelingen: mag via doe-het-zelf of door werknemer(s) met opleidingsattest eenvoudige handelingen
Vast of (hecht)gebonden asbest: bij dit type zijn de asbestvezels gebonden met een bindmiddel, bijvoorbeeld cement, kunststof of lijm. Vaak voorkomende toepassingen zijn golfplaten, dakleien en schoorstenen. Zolang het materiaal in goede staat is én u er juist mee omspringt (niet schuren, breken, slijpen of boren), komen er nauwelijks vezels vrij. Vaste of (hecht)gebonden asbesthoudende toepassingen in goede staat zijn daarom het minst schadelijk voor de gezondheid. Dit type asbest mag u zelf verwijderen, op voorwaarde dat u de richtlijnen volgt.

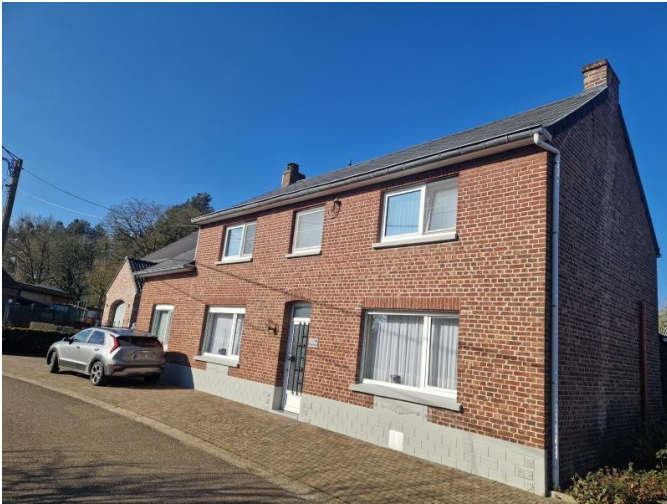
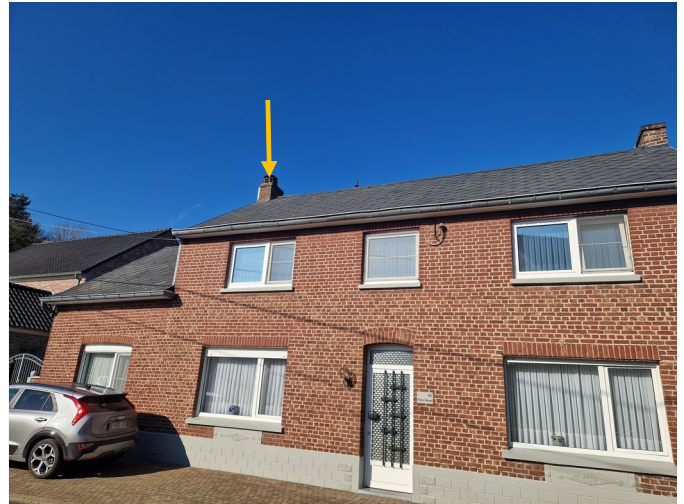
Het asbestmateriaal valt onder de mijlpaal van 2034.

Eindbeoordeling materiaalrisico	Verhoogd materiaalrisico en/of verhoogde kans op vezelvrijgave
---------------------------------	--

Gebondenheid	Categorie 1: hechtgebonden in oorsprong
Asbestsoort (vezeltype)	Crocidoliet aanwezig
Asbestconcentratie	Laag (< 50%)
Afschermingsgraad van het gehele materiaal	Geheel of deels vrij aan de buitenlucht
Toestand van het materiaal	Matig beschadigd, matig verweerd

Beschrijving	Schouwkappen
Omgeving	Buiten
Primaire drager	HVAC infrastructuur en uitrusting
Asbestmateriaal	Schouwhoed, ventilatiekap (anti-windval)
Bindmiddel van asbestmateriaal	Cement
Gebondenheid op basis van bindmiddel	Hecht
Hoeveelheid (gewicht - aantal)	<ul style="list-style-type: none">• 10,00 kg - 1 stuk
Totaal gewicht	10,00 kg
Eenvoudig bereikbaar	Ja
Bevestigingswijze	<ul style="list-style-type: none">• Onbekend
Identificatiemethode	Vaststelling zonder monsternamen
Destructieve handeling voor identificatie	Nee

Verwijderen

- Zorg voor een veilig beheer. Vermijd het beschadigen van het asbestmateriaal. Controleer de toestand jaarlijks op wijzigingen.

- Eenvoudige handelingen: mag via doe-het-zelf of door werknemer(s) met opleidingsattest eenvoudige handelingen
Vast of (hecht)gebonden asbest: bij dit type zijn de asbestvezels gebonden met een bindmiddel, bijvoorbeeld cement, kunststof of lijm. Vaak voorkomende toepassingen zijn golfplaten, dakleien en schoorstenen. Zolang het materiaal in goede staat is én u er juist mee omspringt (niet schuren, breken, slijpen of boren), komen er nauwelijks vezels vrij. Vaste of (hecht)gebonden asbesthoudende toepassingen in goede staat zijn daarom het minst schadelijk voor de gezondheid. Dit type asbest mag u zelf verwijderen, op voorwaarde dat u de richtlijnen volgt.

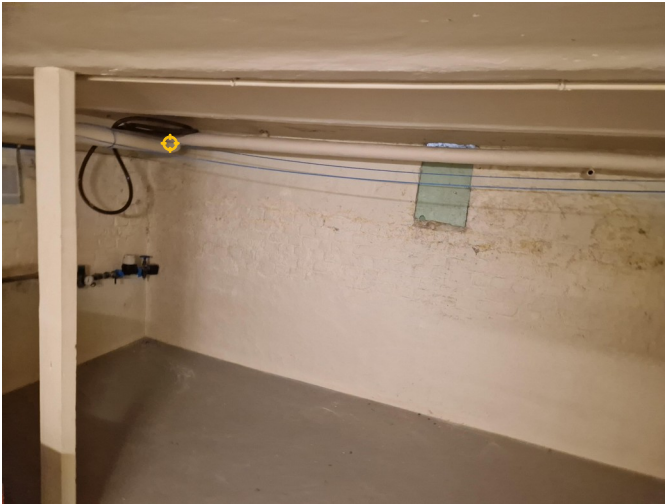
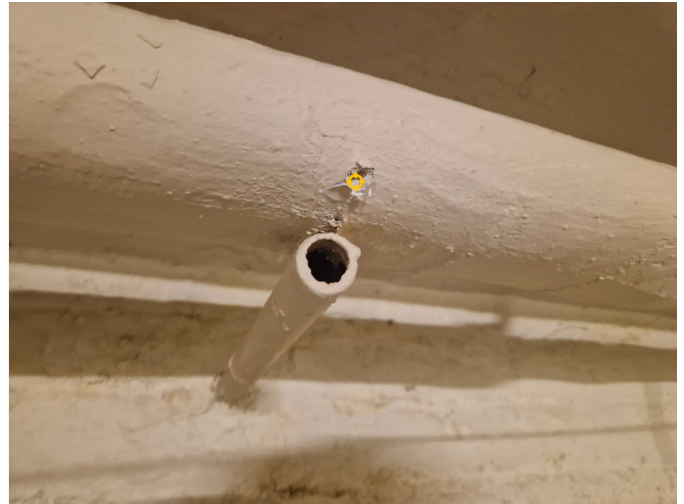
Het asbestmateriaal valt onder de mijlpaal van 2034.

Eindbeoordeling materiaalrisico	Verhoogd materiaalrisico en/of verhoogde kans op vezelvrijgave
---------------------------------	--

Gebondenheid	Categorie 2: niet-hechtgebonden met matrix
Asbestsoort (vezeltype)	Amfibool aanwezig, uitgezonderd crocidoliet
Asbestconcentratie	Hoog ($\geq 50\%$)
Afschermingsgraad van het gehele materiaal	Geheel of deels (ook) vrij aan de binnenlucht
Toestand van het materiaal	Licht beschadigd, licht verweerd. Intact calciumsilicaatmateriaal of categorie III 'gebondenheid'

#	Type	Referentie	Resultaat
4.1	Mengmonster	MM2	Amosiet
4.2	Mengmonster	MM3	Amosiet

Beschrijving	Leidingisolatie kelder
Omgeving	Binnen
Primaire drager	HVAC infrastructuur en uitrusting
Asbestmateriaal	In-situ afwerkingslagen - Thermische isolatie
Bindmiddel van asbestmateriaal	Gips - kalk
Gebondenheid op basis van bindmiddel	Niet-hechtgebonden
Hoeveelheid (lengte - omtrek - dikte - aantal)	<ul style="list-style-type: none">• 6,00 m - 30,00 cm - 0,50 cm - 1 stuk
Totaal volume	0,009 m ³
Eenvoudig bereikbaar	Ja
Bevestigingswijze	<ul style="list-style-type: none">• Verlijmd, ingegoten, versmeerd
Identificatiemethode	Vaststelling met monstername
Destructieve handeling voor identificatie	Nee
Opmerking	Er werden conform het inspectieprotocol 2 mengmonsters genomen: rechte stukken en bochten. Beide zijn positief getest.

Verwijderen

- Zorg voor een veilig beheer. Vermijd het beschadigen van het asbestmateriaal. Controleer de toestand jaarlijks op wijzigingen.

- Hermetische zone (erkend asbestverwijderaar)
Het betreft een niet-hechtgebonden asbestsoort. Deze toepassingen mag u als particulier niet zelf verwijderen en moet door een professionele asbestverwijderaar verwijderd worden. Naast enorme gezondheidsrisico's kan u als particulier nergens terecht om het asbest kwijt te geraken. Een professionele asbestverwijderaar beschikt over de nodige kennis en het juiste materiaal om asbest veilig te kunnen verwijderen. Bovendien zijn professionele asbestverwijderaars opgeleid om dit gevaarlijk werk te kunnen uitvoeren. Een professionele asbestverwijderaar werkt met de juiste methode, die specifiek wordt toegepast voor het verwijderen van asbesthoudende leidingisolatie.

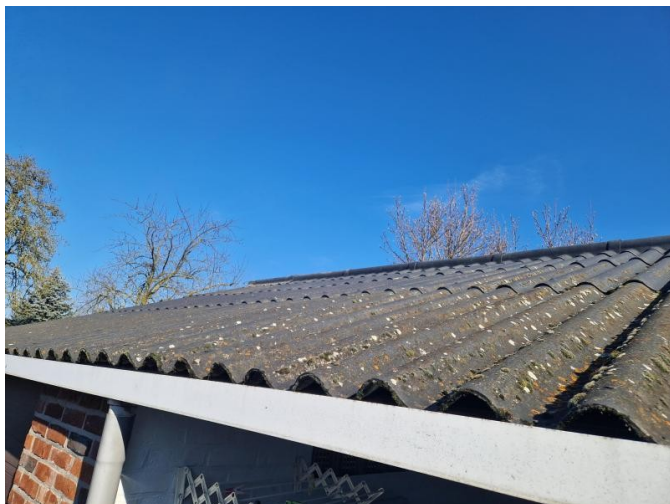
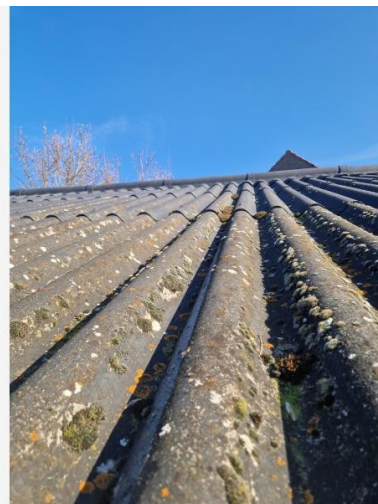
Het asbestmateriaal valt onder de mijlpaal van 2034.

Eindbeoordeling materiaalrisico	Verhoogd materiaalrisico en/of verhoogde kans op vezelvrijgave
---------------------------------	--

Gebondenheid	Categorie 1: hechtgebonden in oorsprong
Asbestsoort (vezeltype)	Crocidoliet aanwezig
Asbestconcentratie	Laag (< 50%)
Afschermingsgraad van het gehele materiaal	Geheel of deels vrij aan de buitenlucht
Toestand van het materiaal	Matig beschadigd, matig verweerd

Beschrijving	Golfplaten garage
Omgeving	Buiten
Primaire drager	Schuin dak
Asbestmateriaal	Dak- en gevelbekleding - Golfplaat
Bindmiddel van asbestmateriaal	Cement
Gebondenheid op basis van bindmiddel	Hecht
Hoeveelheid (oppervlakte - aantal)	<ul style="list-style-type: none">• 32,00 m² - 1 stuk
Totale oppervlakte	32,00 m ²
Eenvoudig bereikbaar	Ja
Bevestigingswijze	<ul style="list-style-type: none">• Onbekend
Identificatiemethode	Vaststelling zonder monstername
Destructieve handeling voor identificatie	Nee
Opmerking	Inclusief de nokken die op reserve liggen als voorraad.

Verwijderen

- Zorg voor een veilig beheer. Vermijd het beschadigen van het asbestmateriaal. Controleer de toestand jaarlijks op wijzigingen.

- Eenvoudige handelingen: mag via doe-het-zelf of door werknemer(s) met opleidingsattest eenvoudige handelingen
Vast of (hecht)gebonden asbest: bij dit type zijn de asbestvezels gebonden met een bindmiddel, bijvoorbeeld cement, kunststof of lijm. Vaak voorkomende toepassingen zijn golfplaten, dakleien en schoorstenen. Zolang het materiaal in goede staat is én u er juist mee omspringt (niet schuren, breken, slijpen of boren), komen er nauwelijks vezels vrij. Vaste of (hecht)gebonden asbesthoudende toepassingen in goede staat zijn daarom het minst schadelijk voor de gezondheid. Dit type asbest mag u zelf verwijderen, op voorwaarde dat u de richtlijnen volgt.

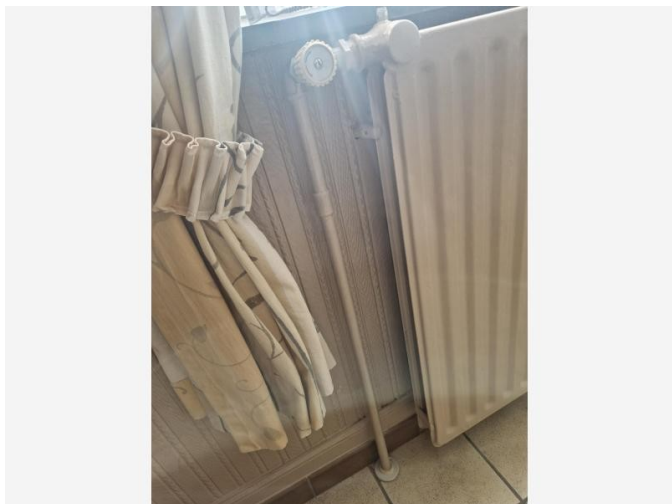
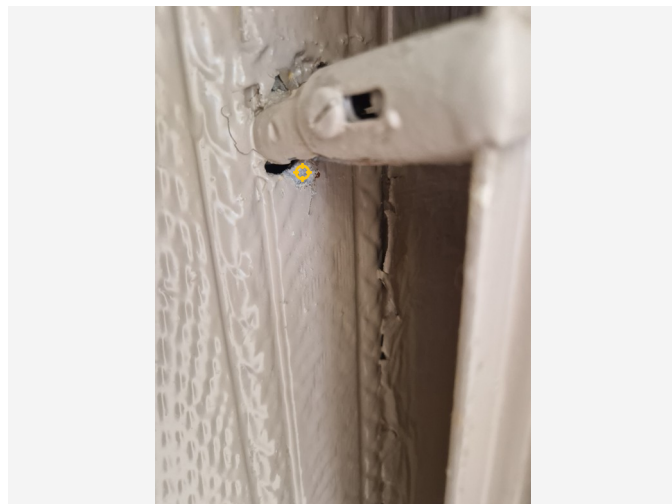
Het asbestmateriaal valt onder de mijlpaal van 2040.

Eindbeoordeling materiaalrisico	Laag materiaalrisico en/of verlaagde kans op vezelvrijgave
---------------------------------	--

Gebondenheid	Categorie 1: hechtgebonden in oorsprong
Asbestsoort (vezeltype)	Alleen chrysotiel
Asbestconcentratie	Laag (< 50%)
Afschermingsgraad van het gehele materiaal	Geheel of deels (ook) vrij aan de binnenlucht
Toestand van het materiaal	Licht beschadigd, licht verweerd. Intact calciumsilicaatmateriaal of categorie III 'gebondenheid'

#	Type	Referentie	Resultaat
6.1	Puntmonster	P2	Chrysotiel

Beschrijving	Afboording zitplaats
Omgeving	Binnen
Primaire drager	Afboording, omheining...
Asbestmateriaal	Plaat, paneel, tablet - Type Menuiserite
Bindmiddel van asbestmateriaal	Cement
Gebondenheid op basis van bindmiddel	Hecht
Hoeveelheid (oppervlakte - dikte - aantal)	<ul style="list-style-type: none">• 20,00 m² - 0,30 cm - 1 stuk
Totaal volume	0,06 m ³
Eenvoudig bereikbaar	Ja
Bevestigingswijze	<ul style="list-style-type: none">• Onbekend
Identificatiemethode	Vaststelling met monstername
Destructieve handeling voor identificatie	Nee

Zorgvuldig beheren

- Zorg voor een veilig beheer. Vermijd het beschadigen van het asbestmateriaal. Controleer de toestand jaarlijks op wijzigingen.

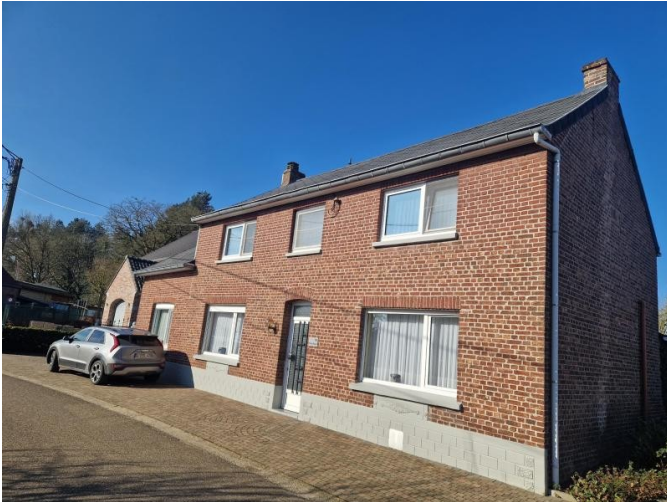
Fiche 7: Schoorstenen (binnenzijde niet inspecteerbaar)

Tijdelijke beperking

Reden: Het te onderzoeken materiaal situeert zich hoger dan 3,50 m te rekenen vanaf een veilige ondergrond

Uitleg van de asbestdeskundige: In de schouw kunnen asbestverdachte materialen aanwezig zijn. Door de hoogte is het niet mogelijk om deze schouw in detail te bekijken.

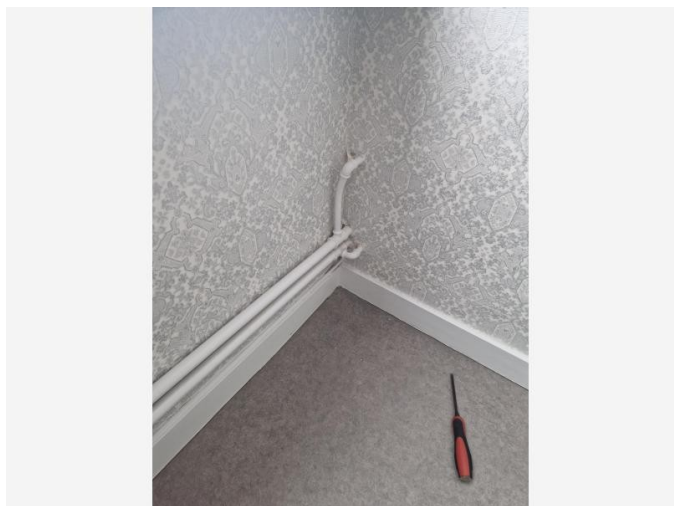
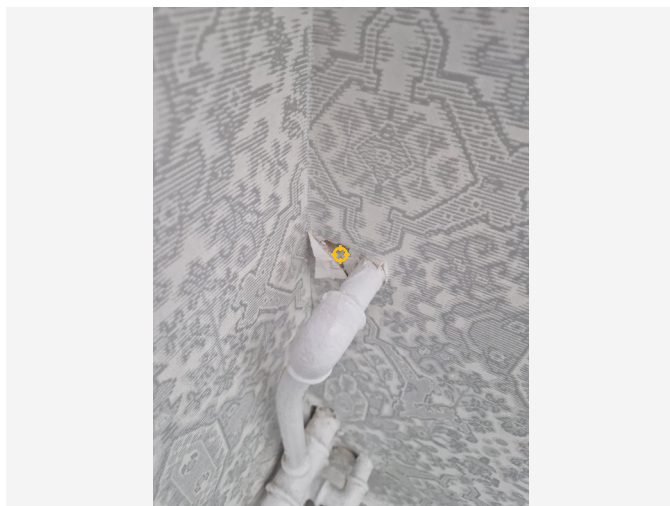
Fiche 8: Pleister wanden

Geen asbest

#	Type	Referentie	Resultaat
8.1	Mengmonster	MM1	Geen asbest

Beschrijving	Pleister wanden
Omgeving	Binnen
Primaire drager	Binnenwand
Bindmiddel van materiaal	Gips - kalk
Gebondenheid op basis van bindmiddel	Niet-hechtgebonden
Hoeveelheid (oppervlakte - dikte - aantal)	• 400,00 m ² - 0,50 cm - 1 stuk
Totaal volume	2,00 m ³
Identificatiemethode	Vaststelling met monstername
Destructieve handeling voor identificatie	Nee
Opmerking	De plafonds bestaan niet uit pleisterwerk.
