# Asbestinventarisatetest

Guffensstraat 13, 3620 Lanaken

Attestnummer : **20250723-000264.000**

Uitgegeven op : **23.07.2025**

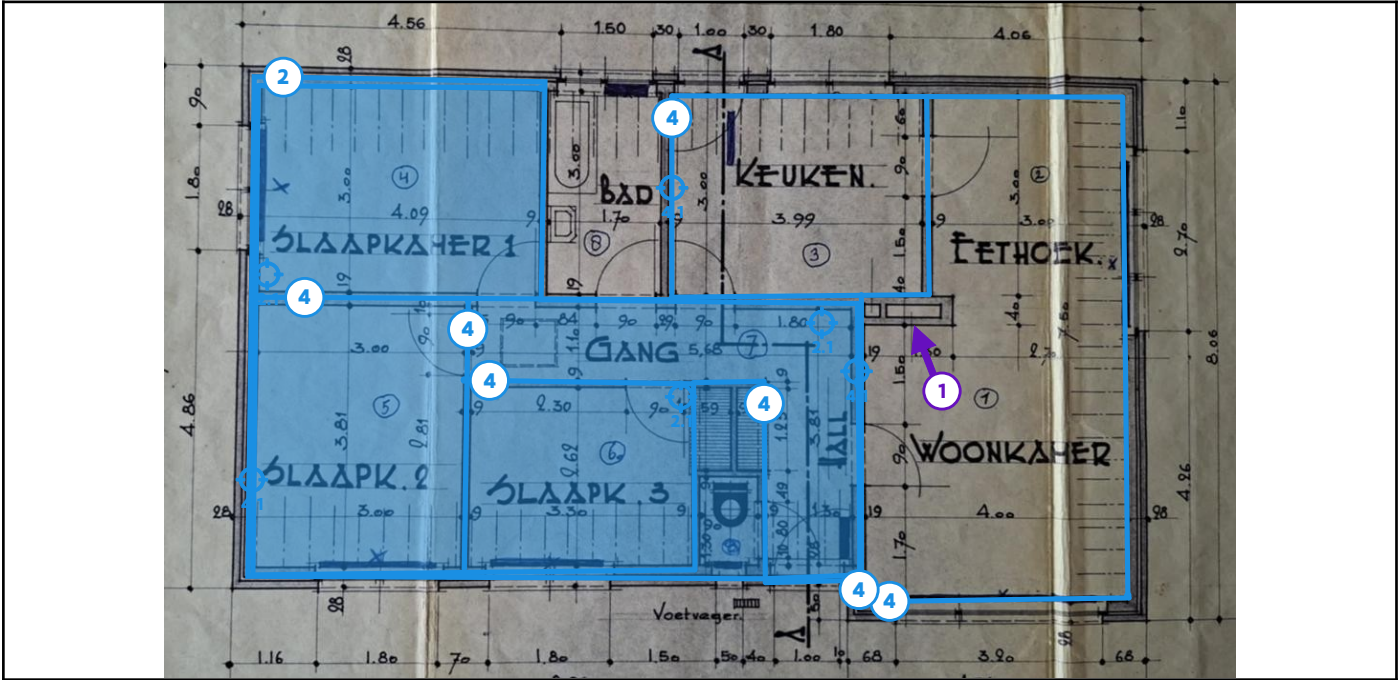
# Plan 1.1: Gelijkvloers

| Beschrijving | Type | Actie |
|---|---|---|
| 1. Binnenzijde schouw | Beperking | - |
| 2. Pleisterwerk plafonds | Geen asbest | - |
| 4. Pleisterwerk binnenmuur | Geen asbest | - |

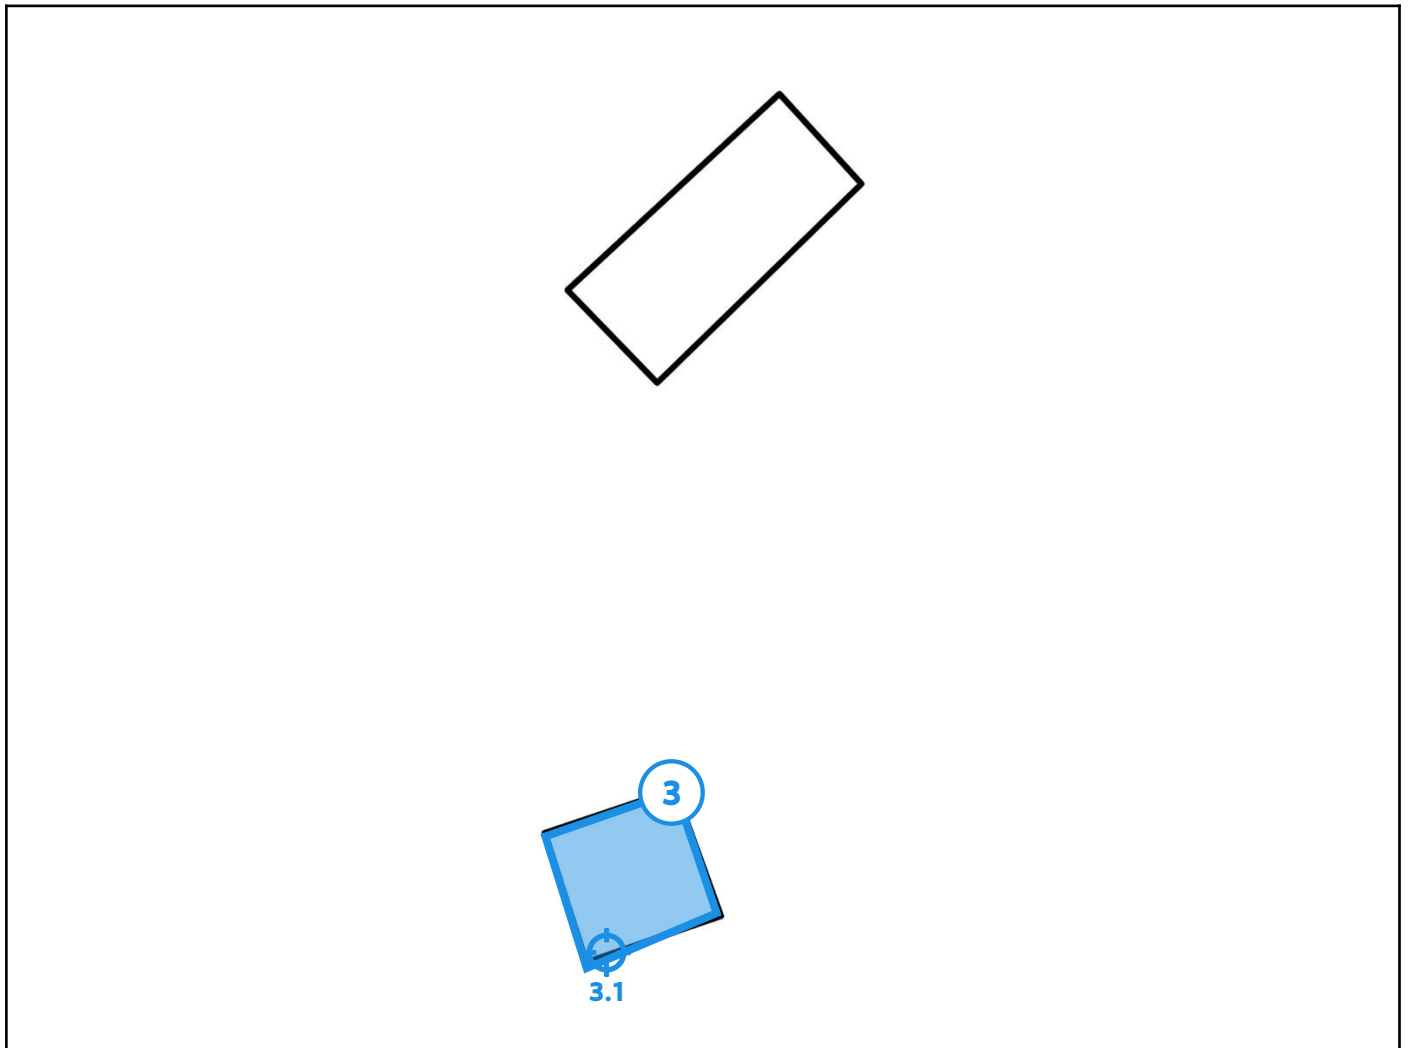
## Plan 2.1: Garage + tuinhuis

| Beschrijving | Type | Actie |
|---|---|---|
| 3. Roofing dak tuinhuis | Geen asbest | - |

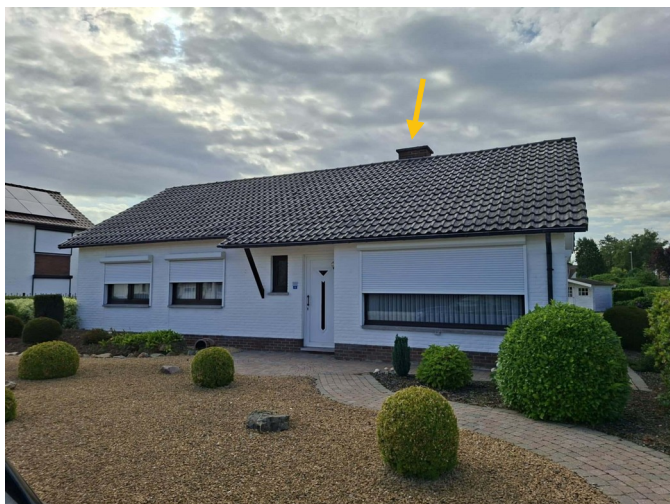
*Situeringsfoto*

**Reden:** Het te onderzoeken materiaal situeert zich hoger dan 3,50 m te rekenen vanaf een veilige ondergrond

**Uitleg van de asbestdeskundige:** De binnenzijde van de schouw is niet inspecteerbaar door de hoogte. Hier zouden nog asbestverdachte materialen teruggevonden kunnen worden.

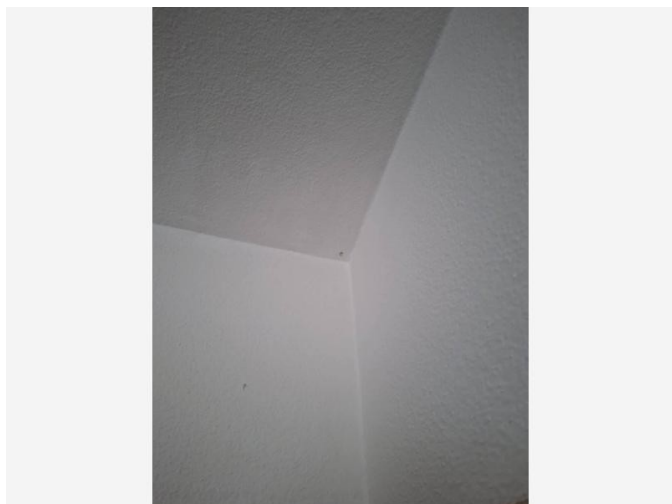
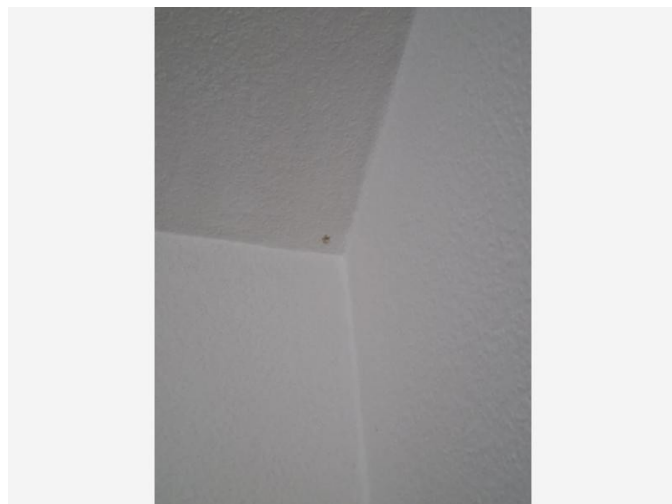
## Fiche 2: Pleisterwerk plafonds

Geen asbest

| # | Type | Referentie | Resultaat |
|---|---|---|---|
| 2.1 | Mengmonster | MM2 | Geen asbest |

| Beschrijving | Pleisterwerk plafonds |
| Bindmiddel van materiaal | Gips - kalk |

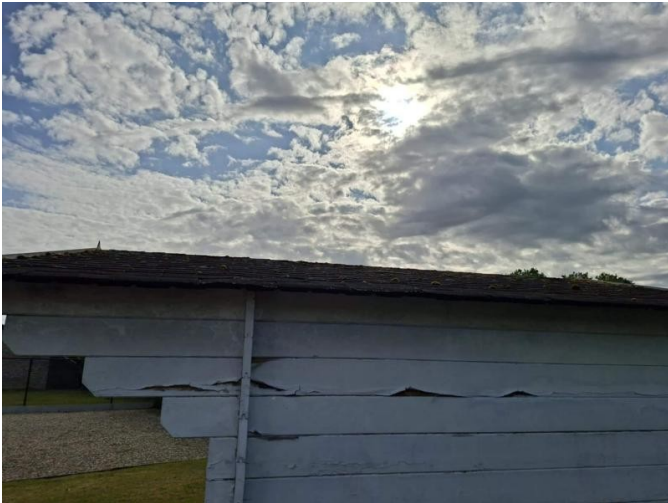
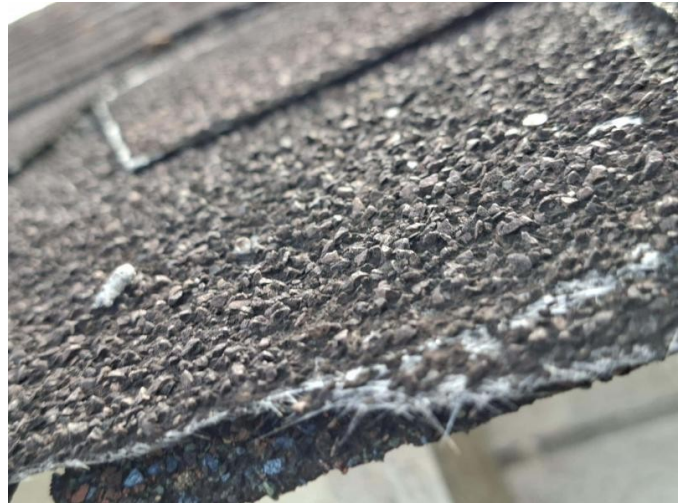
## Fiche 3: Roofing dak tuinhuis

Geen asbest

| # | Type | Referentie | Resultaat |
|---|---|---|---|
| 3.1 | Puntmonster | P1 | Geen asbest |

| Beschrijving | Roofing dak tuinhuis |
| Bindmiddel van materiaal | Bitumen (roofing, teer, asfalt) |

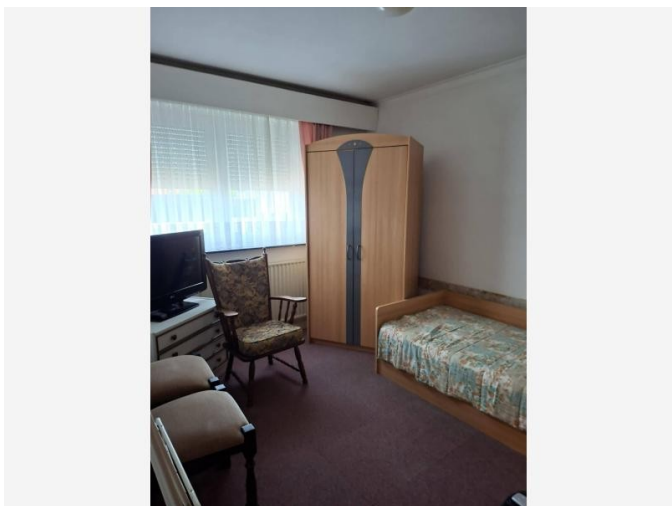
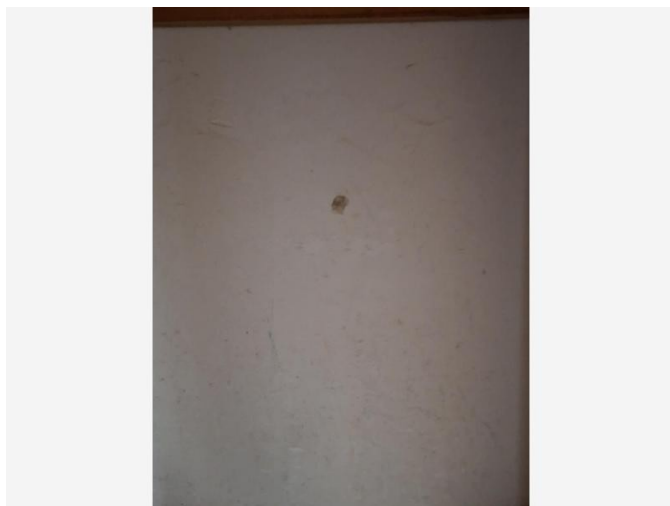
## Fiche 4: Pleisterwerk binnenmuur

Geen asbest

| # | Type | Referentie | Resultaat |
|---|---|---|---|
| 4.1 | Mengmonster | MM1 | Geen asbest |

| Beschrijving | Pleisterwerk binnenmuur |
| Bindmiddel van materiaal | Gips - kalk |
