# Asbestinventarisatetest

Heuvenstraat 49, 3520 Zonhoven

Attestnummer : **20250723-000281.000**

Uitgegeven op : **23.07.2025**

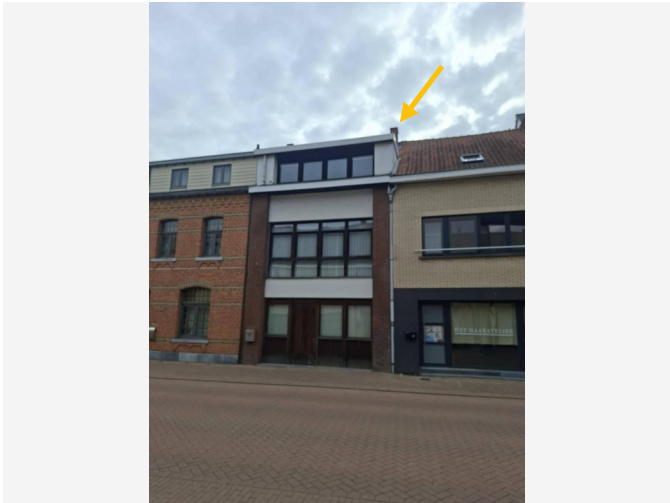
Situeringsfoto

**Reden:** Het te onderzoeken materiaal situeert zich hoger dan 3,50 m te rekenen vanaf een veilige ondergrond

**Uitleg van de asbestdeskundige:** De binnenzijde van de schouw is door de hoogte niet te inspecteren op asbestverdachte materialen.

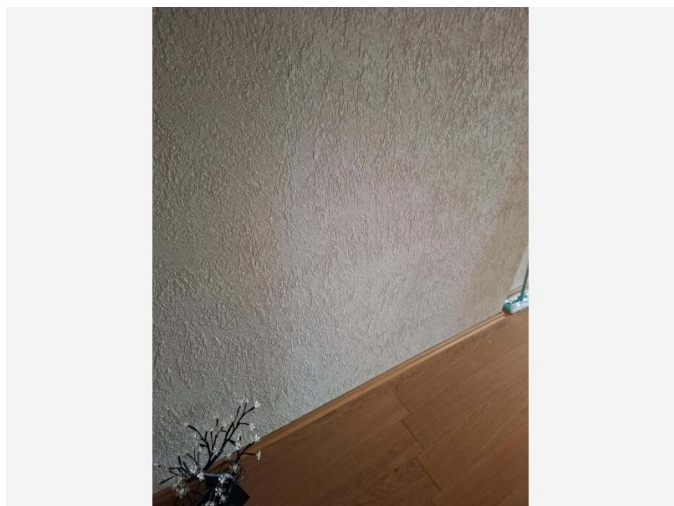
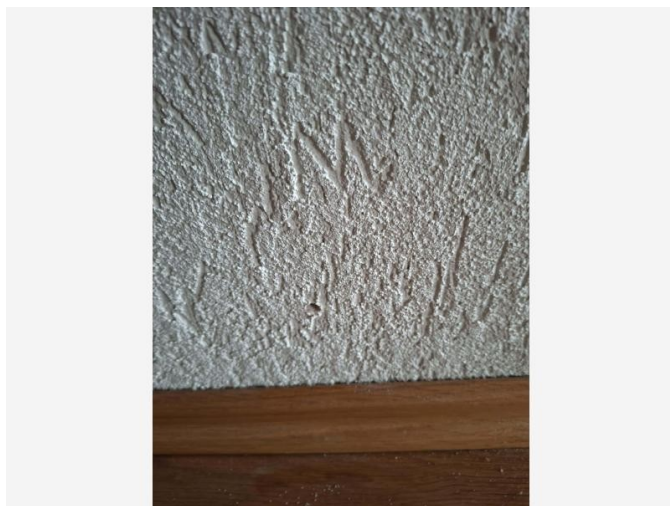
## Fiche 2: Pleisterwerk binnenmuur

Geen asbest

| # | Type | Referentie | Resultaat |
|---|---|---|---|
| 2.1 | Mengmonster | MM1 | Geen asbest |

| Opmerking | <p>Veel gipskartonnen wanden, mengmonster genomen van het pleisterwerk op het gelijkvloers, 1ste verdieping en 2de verdieping.</p> <p>De plafonds zijn dan weer niet gepleisterd.</p> |

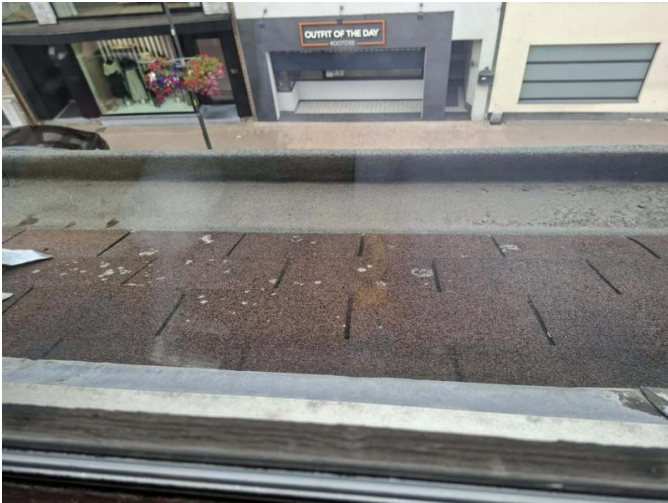
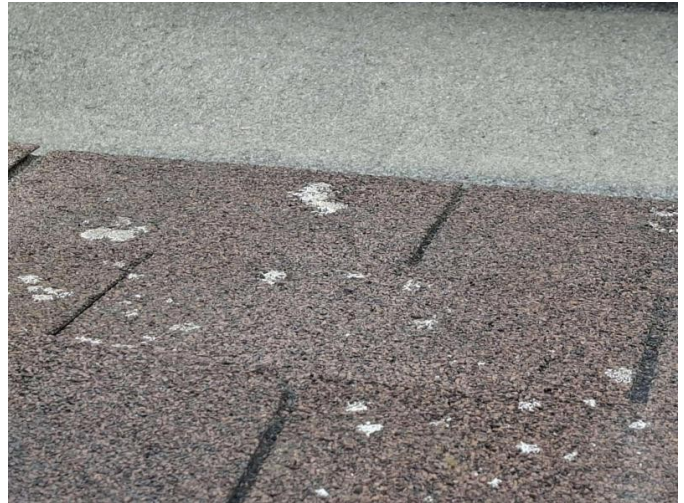
## Fiche 3: Shingles

Geen asbest

| # | Type | Referentie | Resultaat |
|---|---|---|---|
| 3.1 | Puntmonster | P1 | Geen asbest |

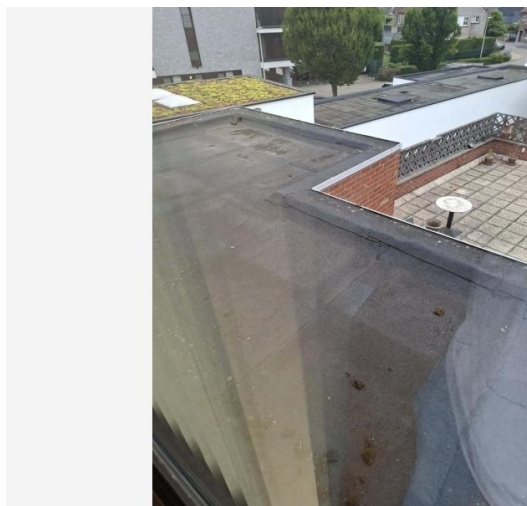
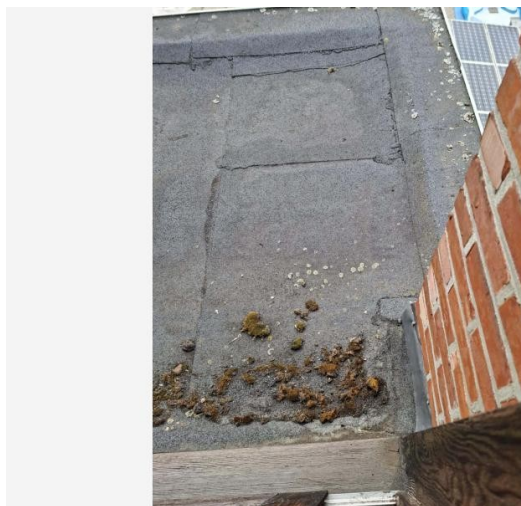
## Fiche 4: Roofing dak

Geen asbest

| # | Type | Referentie | Resultaat |
|---|---|---|---|
| 4.1 | Puntmonster | P2 | Geen asbest |
