# Asbestinventarisatetest

Kampstraat 43, 3621 Lanaken

Attestnummer : 20251028-000249.000

Uitgegeven op : 28.10.2025

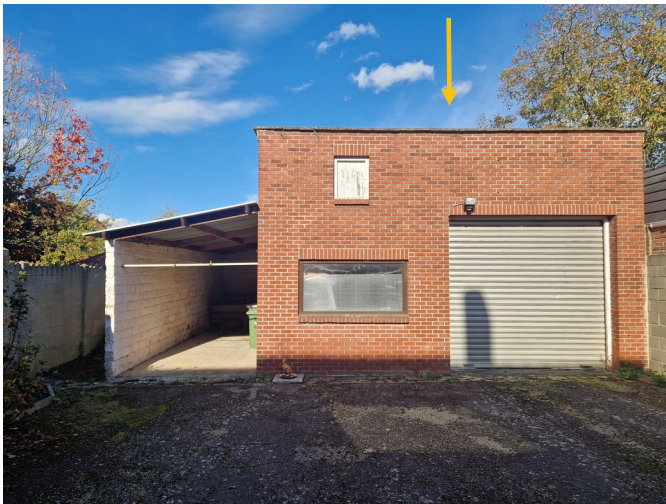
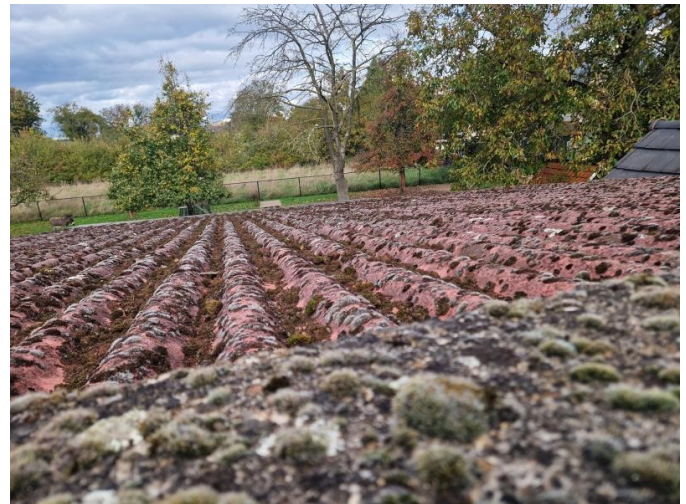
| Beschrijving | Type | Actie |
|---|---|---|
| 1. Golfplaten uit asbestcement - bijgebouw | Asbestmateriaal | <a href="#">Verwijderen</a> |

| Eindbeoordeling materiaalrisico | Verhoogd materiaalrisico en/of verhoogde kans op vezelvrijgave |
| Opmerking | <p>bemossing zorgt voor de toestand Matig beschadigd, matig verweerd. het ontmossen van deze toepassing is niet toegestaan.</p> <p>Crocidoliet is een aanname bij gebrek aan staalname.</p> <p>Een staalname kan een andere asbestsoort met zich meebrengen en de risico beoordelig beïnvloeden</p> |

| Toestand van het materiaal | Matig beschadigd, matig verweerd |

Verwijderen

- Zorg voor een veilig beheer. Vermijd het beschadigen van het asbestmateriaal. Controleer de toestand jaarlijks op wijzigingen.
- Hemelwater dat afspoelt van asbestcement daken of gevels kan asbestdeeltjes bevatten. Gebruik het enkel voor gesloten circuits (bv. spoelen toiletten). Reinig na het vervangen van het dak of de gevel de dakgoten en regenwaterput of -ton om asbesthoudend sediment of slib te verwijderen
- Voer bijkomende staalname(s) uit.

- Eenvoudige handelingen: mag via doe-het-zelf of door werknemer(s) met opleidingsattest eenvoudige handelingen  
Vast of (hecht)gebonden asbest: bij dit type zijn de asbestvezels gebonden met een bindmiddel, bijvoorbeeld cement, kunststof of lijm. Vaak voorkomende toepassingen zijn golfplaten, dakleien en schoorstenen. Zolang het materiaal in goede staat is en u er juist mee omspringt (niet schuren, breken, slijpen of boren), komen er nauwelijks vezels vrij. Vaste of (hecht)gebonden asbesthoudende toepassingen in goede staat zijn daarom het minst schadelijk voor de gezondheid. Dit type asbest mag u zelf verwijderen, op voorwaarde dat u de richtlijnen volgt.

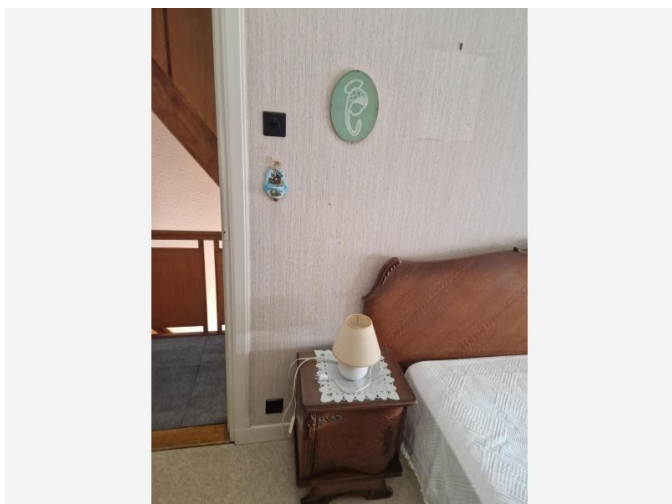
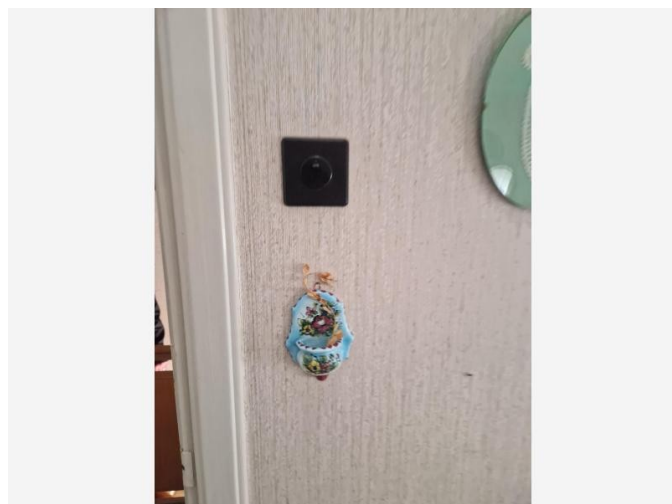
## Fiche 2: Bakeliet stopcontacten, lichtarmaturen en/of schakelaars

| Eindbeoordeling materiaalisico | Laag materiaalisico en/of verlaagde kans op vezelvrijgave |
| Opmerking | er is voor crocidoliet gekozen omdat er geen staal werd genomen. maar veelal is het toch chrysotiel dat wordt aangetroffen in bakeliet voor zover er al asbest aanwezig is in dit bakeliet |

| Toestand van het materiaal | Onbeschadigd, niet verweerd |

Zorgvuldig beheren

- Zorg voor een veilig beheer. Vermijd het beschadigen van het asbestmateriaal. Controleer de toestand jaarlijks op wijzigingen.
- Voer bijkomende staalname(s) uit.

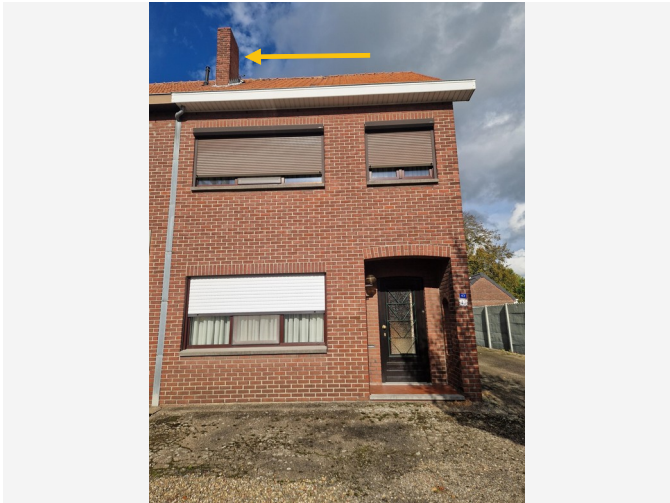
Situeringsfoto

**Reden:** Het te onderzoeken materiaal situeert zich hoger dan 3,50 m te rekenen vanaf een veilige ondergrond

**Uitleg van de asbestdeskundige:** In de schouw kunnen asbestverdachte materialen aanwezig zijn. Door de hoogte is het niet mogelijk om deze schouw in detail te bekijken.

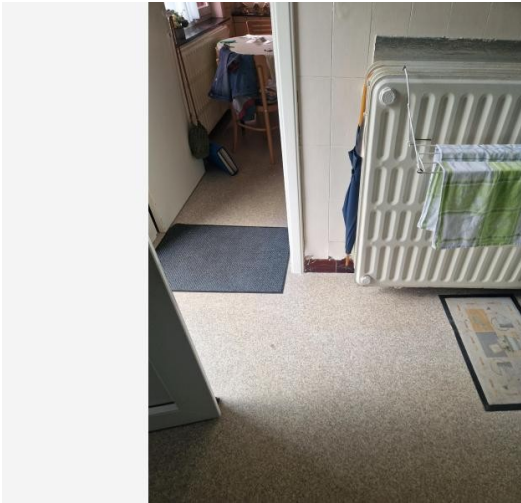
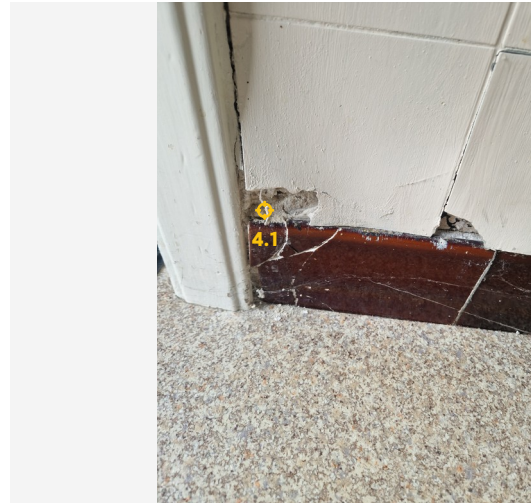
## Fiche 4: Pleister wanden

Geen asbest

| # | Type | Referentie | Resultaat |
|---|---|---|---|
| 4.1 | Mengmonster | MM1 | Geen asbest |

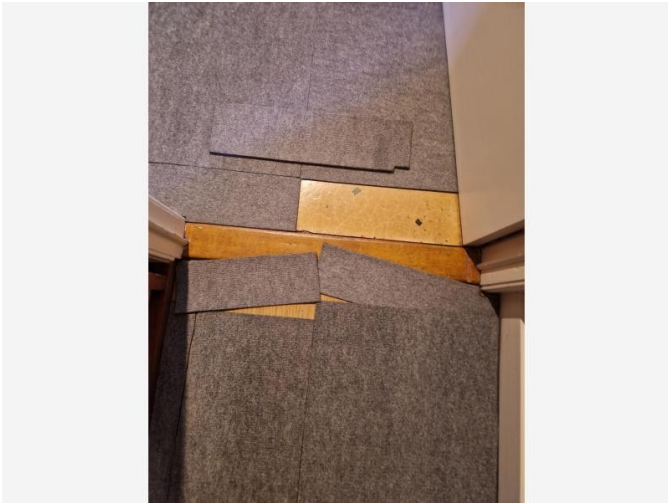
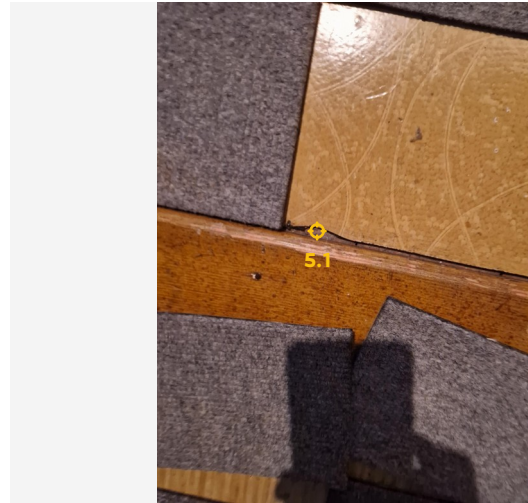
## Fiche 5: Vinylzeil kleine kamer

Geen asbest

| # | Type | Referentie | Resultaat |
|---|---|---|---|
| 5.1 | Puntmonster | P4 | Geen asbest |

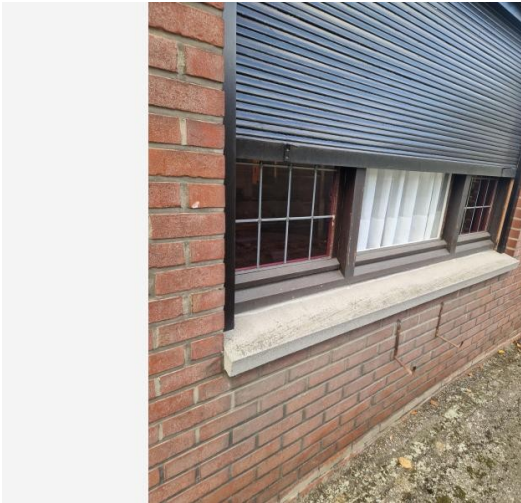
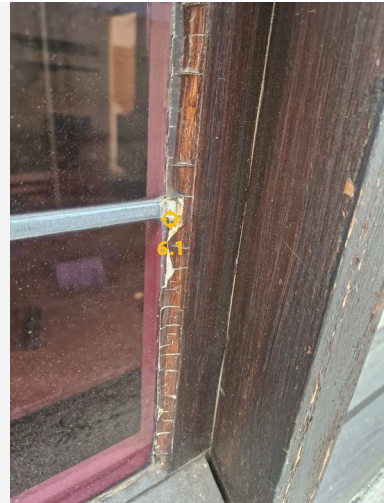
## Fiche 6: Mastiek buitenramen zijkant

Geen asbest

| # | Type | Referentie | Resultaat |
|---|---|---|---|
| 6.1 | Puntmonster | P1 | Geen asbest |

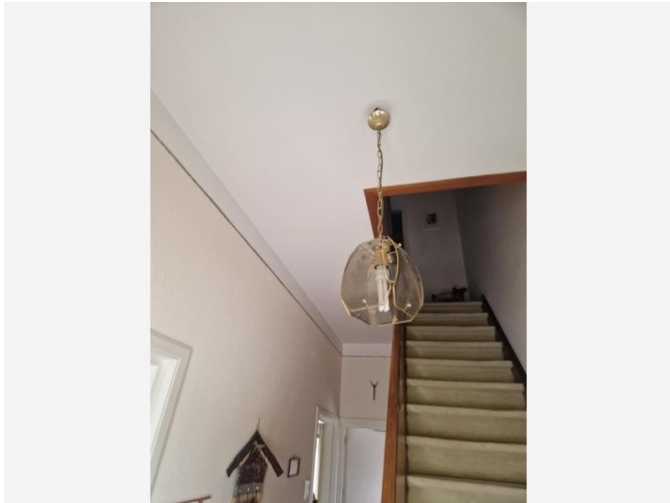
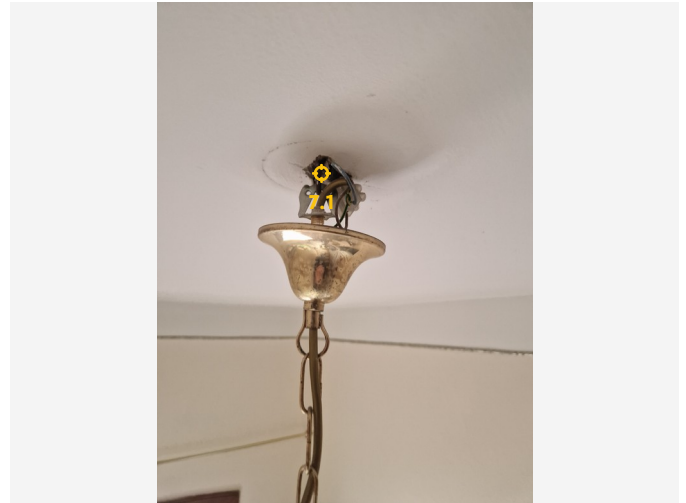
## Fiche 7: Pleister plafonds

Geen asbest

| # | Type | Referentie | Resultaat |
|---|---|---|---|
| 7.1 | Mengmonster | MM2 | Geen asbest |

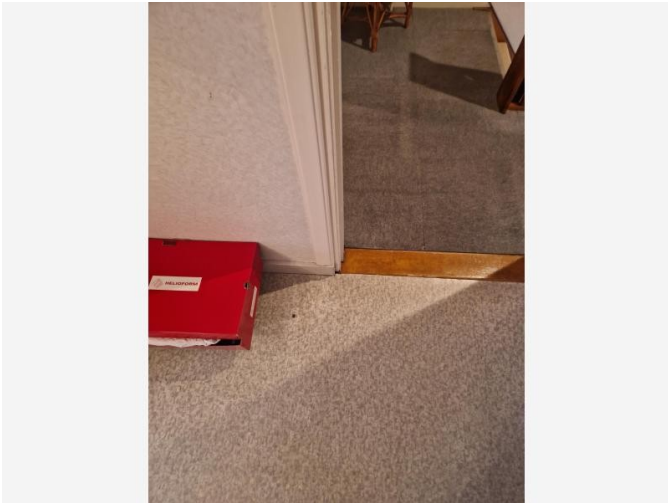
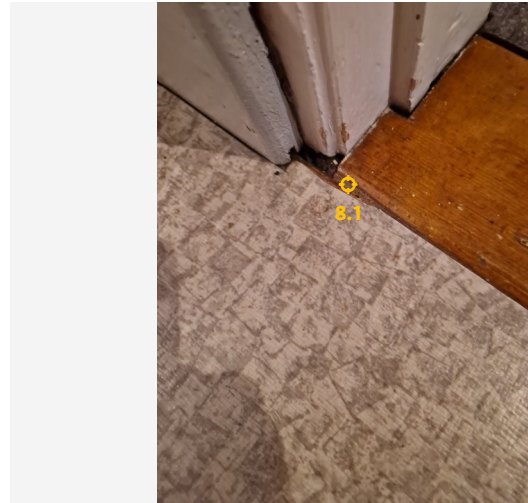
## Fiche 8: Vinylzeil slaapkamers

Geen asbest

| # | Type | Referentie | Resultaat |
|---|---|---|---|
| 8.1 | Puntmonster | P5 | Geen asbest |

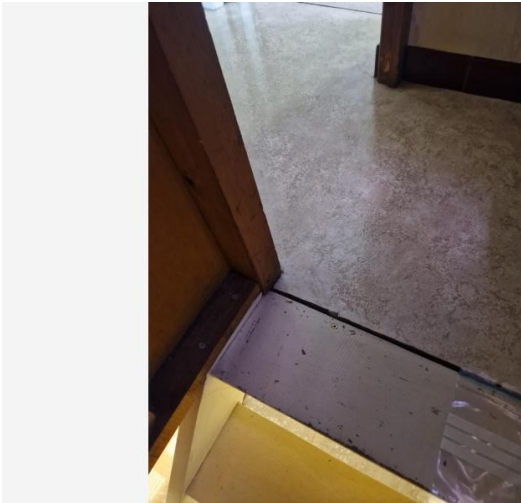
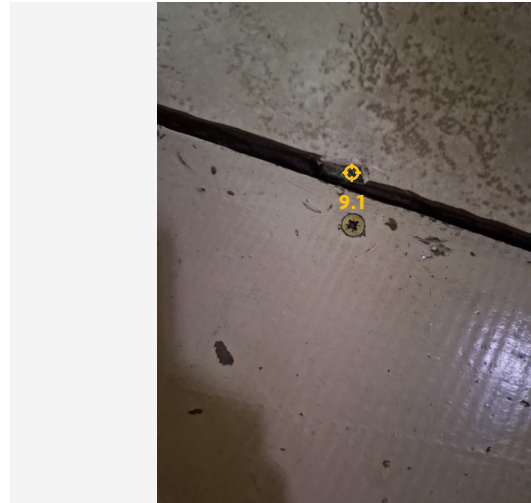
## Fiche 9: Vinylzeil traphal gelijkvloers

Geen asbest

| # | Type | Referentie | Resultaat |
|---|---|---|---|
| 9.1 | Puntmonster | P2 | Geen asbest |

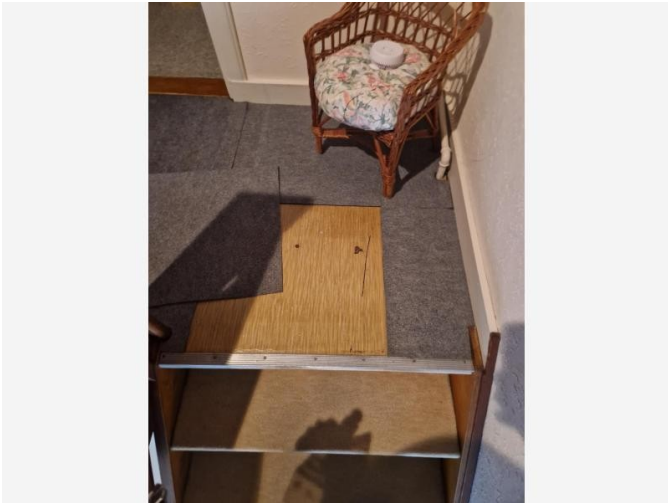
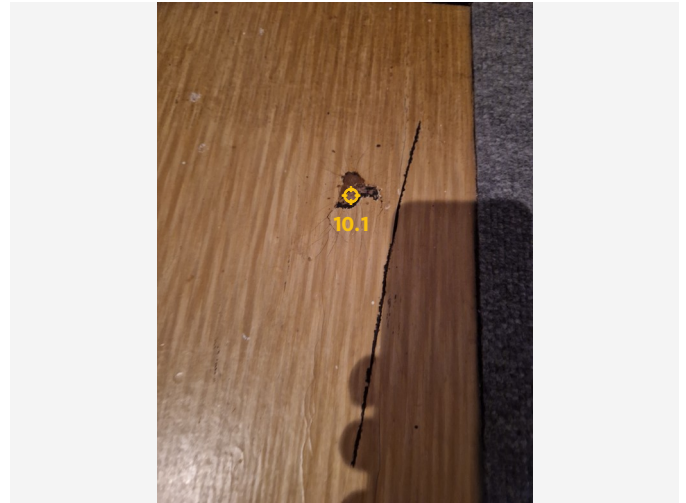
## Fiche 10: Vinylzeil traphal 1ste verdieping

Geen asbest

| # | Type | Referentie | Resultaat |
|---|---|---|---|
| 10.1 | Puntmonster | P3 | Geen asbest |
