# Asbestinventarisatetest

Arkstraat 112, 3620 Lanaken

Attestnummer : 20251108-000090.000

Uitgegeven op : 08.11.2025

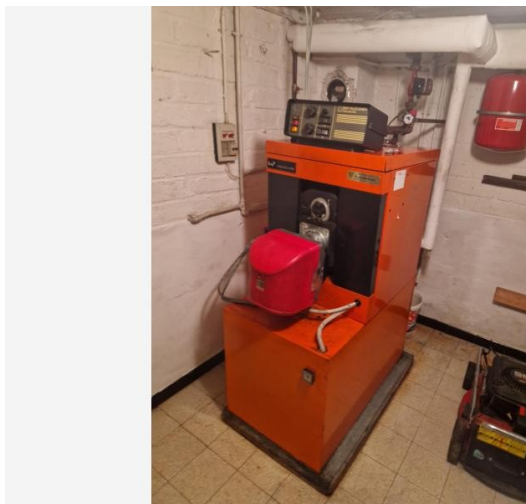
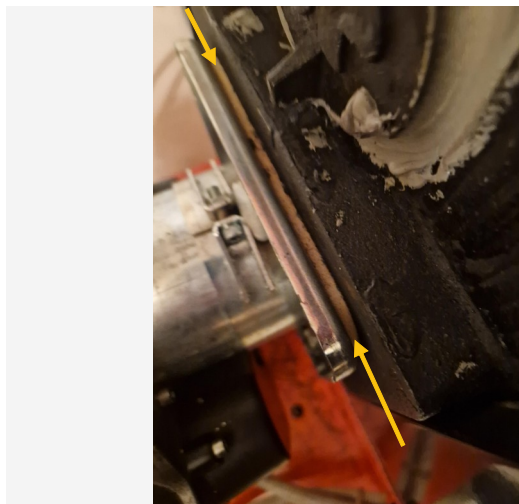
Het asbestmateriaal valt onder de mijlpaal van 2034.

| Eindbeoordeling materiaalrisico | Laag materiaalrisico en/of verlaagde kans op vezelvrijgave |

| Gebondenheid | Categorie 2: niet-hechtgebonden met matrix |
| Asbestsoort (vezeltype) | Alleen chrysotiel |
| Asbestconcentratie | Hoog ( $\geq 50\%$ ) |
| Afschermingsgraad van het gehele materiaal | Enkel randen niet afgeschermd maar geen contact met binnenluchtstromen |
| Toestand van het materiaal | Licht beschadigd, licht verweerd. Intact calciumsilicaatmateriaal of categorie III 'gebondenheid' |

| Beschrijving | Pakking CV-ketel |
| Asbestmateriaal | Pakking, dichting |
| Gebondenheid op basis van bindmiddel | Niet-hechtgebonden |
| Hoeveelheid (gewicht - aantal) | <ul style="list-style-type: none"><li>• 0,30 kg - 1 stuk</li></ul> |

Verwijderen

- Zorg voor een veilig beheer. Vermijd het beschadigen van het asbestmateriaal. Controleer de toestand jaarlijks op wijzigingen.
- Voer bijkomende staalname(s) uit.

- Eenvoudige handelingen: mag via doe-het-zelf of door werknemer(s) met opleidingsattest eenvoudige handelingen  
Deze toepassing kan door een aannemer die over een opleidingsattest eenvoudige handelingen beschikt of door een particulier (doe-het-zelf), verwijderd worden indien er geen verhoogd risico op vrijgave van asbestvezels (max. concentratie 0,01 vezels/cm<sup>3</sup> - CODEX Art. VI.3-54) ontstaat en de toepassing voorafgaand wordt gefixeerd/bevochtigd; de individuele elementen zonder machinale werktuigen (boormachine, slijpschijf, hogedrukreiniger,...) en zonder breken of gooien een voor een losgemaakt worden; en ten slotte dubbel en luchtdicht verpakt weggevoerd worden naar een geregistreerd asbestinzamelaar of via een erkende asbestverwijderaar. (In het recyclagepark kan je niet terecht met niet-hechtgebonden asbest)

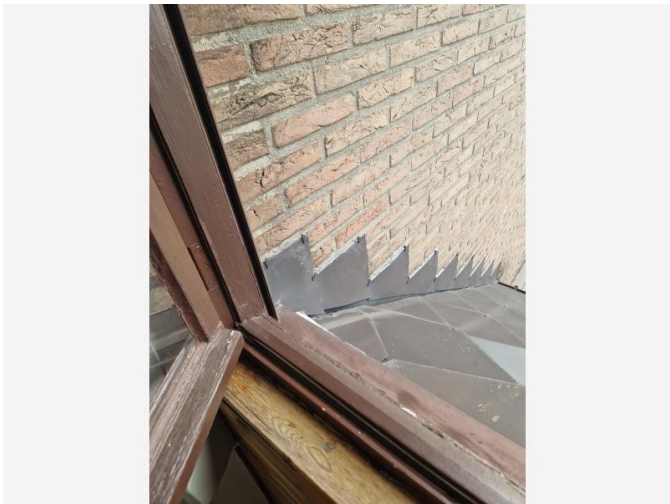
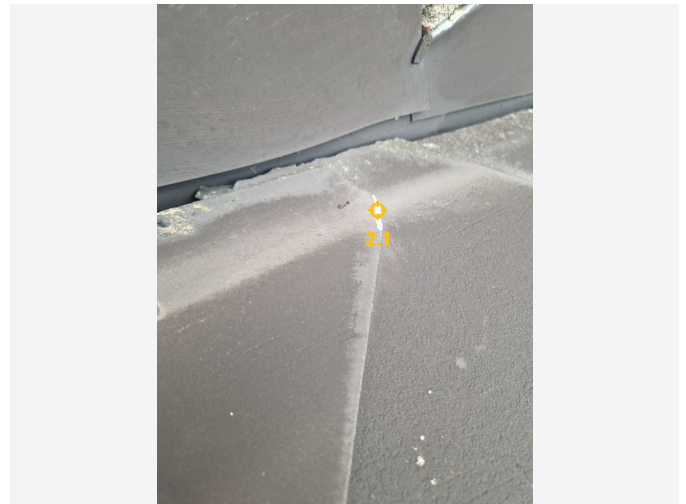
Het asbestmateriaal valt onder de mijlpaal van 2034.

| Eindbeoordeling materiaalrisico | Verhoogd materiaalrisico en/of verhoogde kans op vezelvrijgave |

| Gebondenheid | Categorie 1: hechtgebonden in oorsprong |
| Asbestsoort (vezeltype) | Alleen chrysotiel |
| Asbestconcentratie | Laag (< 50%) |
| Afschermingsgraad van het gehele materiaal | Geheel of deels (ook) vrij aan de binnenlucht |
| Toestand van het materiaal | Matig beschadigd, matig verweerd |

| # | Type | Referentie | Resultaat |
|---|---|---|---|
| 2.1 | Puntmonster | P1 | Chrysotiel |

| Beschrijving | Dak bestaande uit leien |
| Asbestmateriaal | Dak- en gevelbekleding - Lei, shingle |
| Hoeveelheid (oppervlakte - aantal) | <ul style="list-style-type: none"><li>• 100,00 m<sup>2</sup> - 1 stuk</li></ul> |

Verwijderen

- Zorg voor een veilig beheer. Vermijd het beschadigen van het asbestmateriaal. Controleer de toestand jaarlijks op wijzigingen.
- Hemelwater dat afspoelt van asbestcement daken of gevels kan asbestdeeltjes bevatten. Gebruik het enkel voor gesloten circuits (bv. spoelen toiletten). Reinig na het vervangen van het dak of de gevel de dakgoten en regenwaterput of -ton om asbesthoudend sediment of slib te verwijderen

- Eenvoudige handelingen: mag via doe-het-zelf of door werknemer(s) met opleidingsattest eenvoudige handelingen  
Deze toepassing kan door een aannemer die over een opleidingsattest eenvoudige handelingen beschikt of door een particulier (doe-het-zelf), verwijderd worden indien er geen verhoogd risico op vrijgave van asbestvezels (max. concentratie 0,01 vezels/cm<sup>3</sup> - CODEX Art. VI.3-54) ontstaat en de toepassing voorafgaand wordt gefixeerd/bevochtigd; de individuele elementen zonder machinale werktuigen (boormachine, slijpschijf, hogedrukreiniger,...) en zonder breken of gooien een voor een losgemaakt worden; en ten slotte dubbel en luchtdicht verpakt weggevoerd worden naar een erkend afvalpunt (recyclagepark).

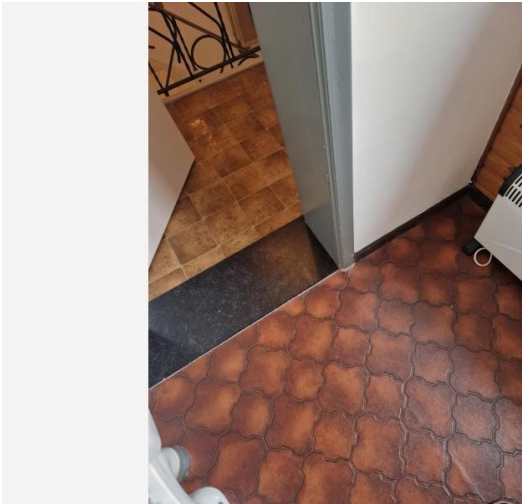
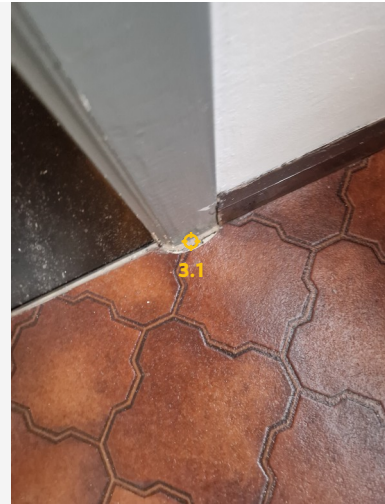
Het asbestmateriaal valt onder de mijlpaal van 2034.

| Eindbeoordeling materiaalarisico | Verhoogd materiaalarisico en/of verhoogde kans op vezelvrijgave |

| Gebondenheid | Categorie 2: niet-hechtgebonden met matrix |
| Asbestsoort (vezeltype) | Alleen chrysotiel |
| Asbestconcentratie | Hoog ( $\geq 50\%$ ) |
| Afschermingsgraad van het gehele materiaal | Geheel of deels (ook) vrij aan de binnenlucht |
| Toestand van het materiaal | Licht beschadigd, licht verweerd. Intact calciumsilicaatmateriaal of categorie III 'gebondenheid' |

| # | Type | Referentie | Resultaat |
|---|---|---|---|
| 3.1 | Puntmonster | P2 | Chrysotiel |

| Beschrijving | Vinylzeil wc 1ste verdieping |
| Asbestmateriaal | Prefab - afwerking - Vloerzeil |
| Hoeveelheid (oppervlakte - aantal) | • 8,00 m <sup>2</sup> - 1 stuk |

Verwijderen

- Zorg voor een veilig beheer. Vermijd het beschadigen van het asbestmateriaal. Controleer de toestand jaarlijks op wijzigingen.

- Hermetische zone (erkend asbestverwijderaar)  
Deze toepassing kan enkel door een erkende asbestverwijderaar via de methodiek van hermetische zone verwijderd worden omdat verwijdering via de methodiek van eenvoudige handelingen en/of couveusezakmethode niet mogelijk is; en er automatisch een verhoogd risico op vrijgave van asbestvezels (max. concentratie 0,01 vezels/cm - CODEX Art. VI.3-54) ontstaat. (Bron: CODEX - Art. VI.3-61.- par 1.)

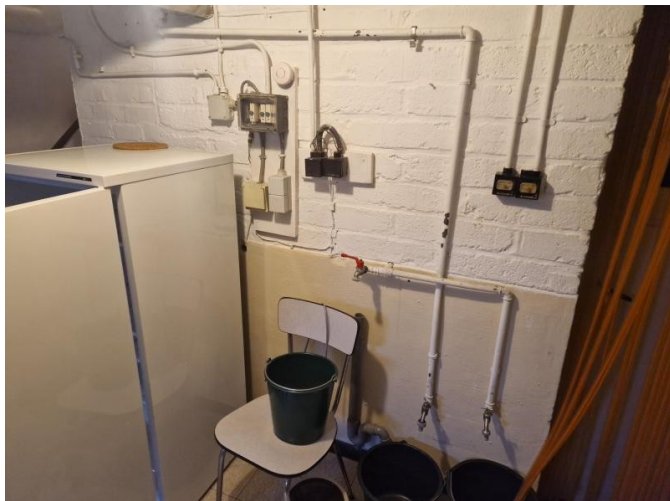
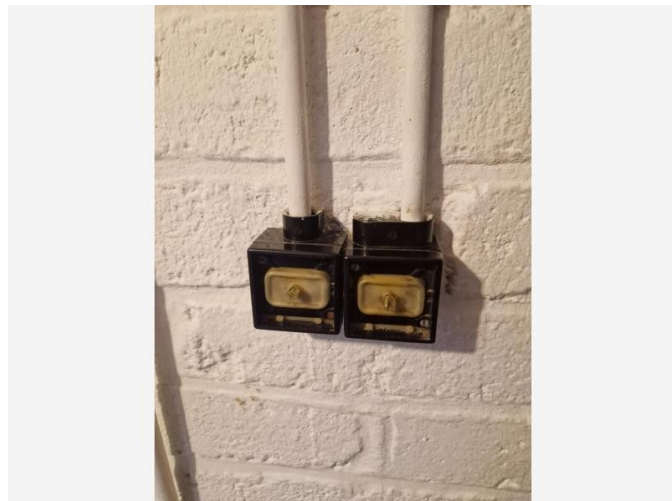
## Fiche 4: Bakeliet stopcontacten, lichtarmaturen, schakelaars en/of kasten

Het asbestmateriaal valt onder de mijlpaal van 2040.

| Eindbeoordeling materiaalisico | Laag materiaalisico en/of verlaagde kans op vezelvrijgave |
| Opmerking | er is voor crocidoliet gekozen omdat er geen staal werd genomen. maar veelal is het toch chrysotiel dat wordt aangetroffen in bakeliet voor zover er al asbest aanwezig is in dit bakeliet |

| Gebondenheid | Categorie 1: hechtgebonden in oorsprong |
| Asbestsoort (vezeltype) | Crocidoliet aanwezig |
| Asbestconcentratie | Laag (< 50%) |

Zorgvuldig beheren

- Zorg voor een veilig beheer. Vermijd het beschadigen van het asbestmateriaal. Controleer de toestand jaarlijks op wijzigingen.
- Voer bijkomende staalname(s) uit.

- Eenvoudige handelingen: mag via doe-het-zelf of door werknemer(s) met opleidingsattest eenvoudige handelingen  
Bij het verwijderen van oude bakeliet, is het belangrijk om strikt veiligheidsmaatregelen te volgen. Bakeliet zelf kan asbest bevatten. Hier zijn enkele stappen en voorzorgsmaatregelen die je moet nemen, in overeenstemming met de Codex over het welzijn op het werk

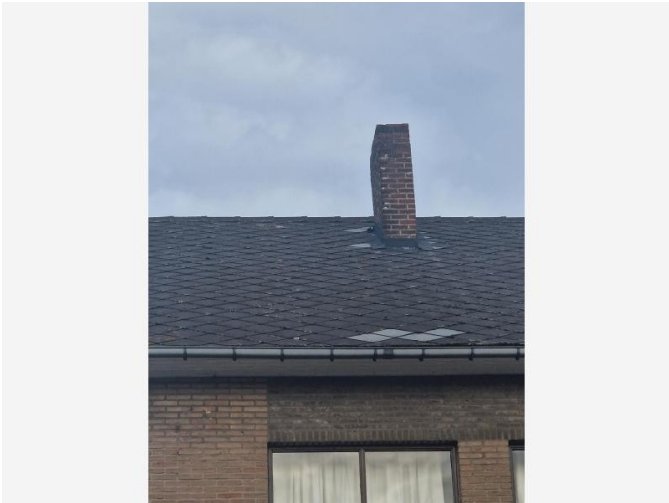
*Situeringsfoto*

| Beschrijving | Type | Actie |
|---|---|---|
| 5. Schoorsteen (binnenzijde niet inspecteerbaar) | Beperking | - |

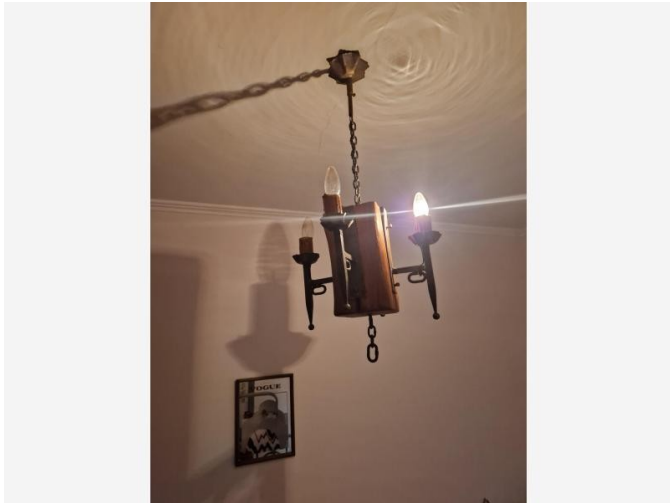
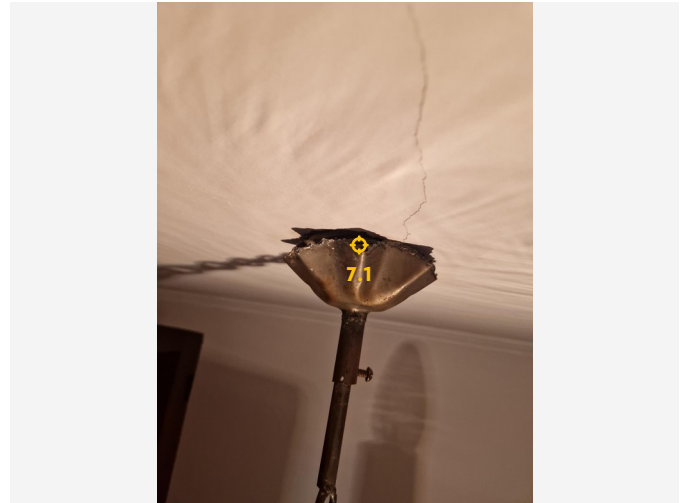
## Fiche 7: Pleisterwerk plafonds

Geen asbest

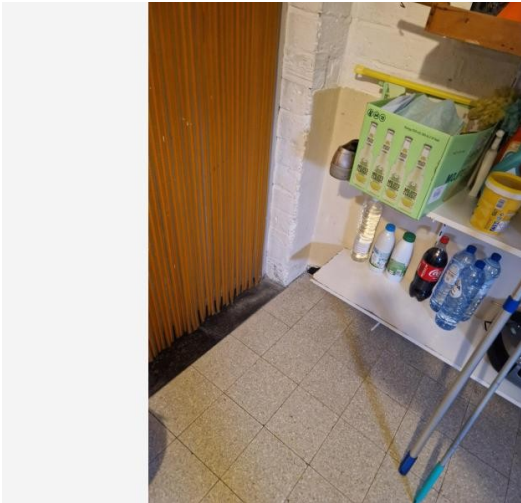
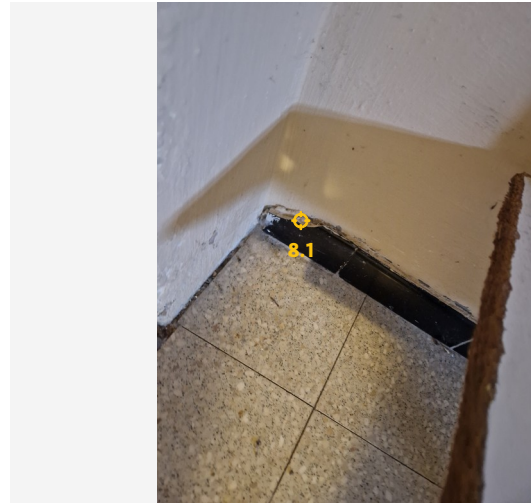
## Fiche 8: Faience plinten

Geen asbest

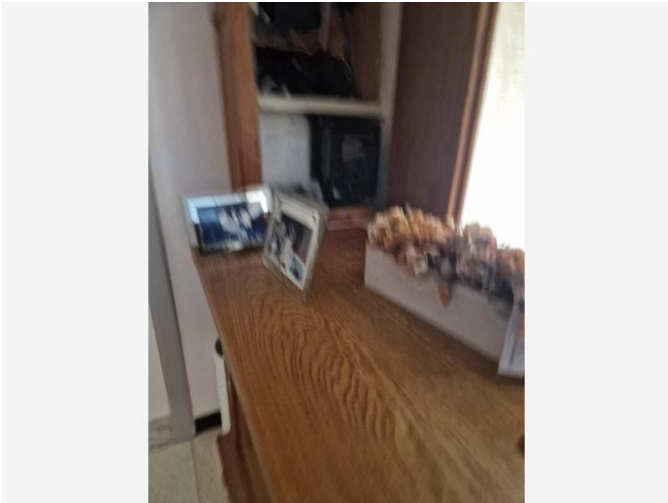
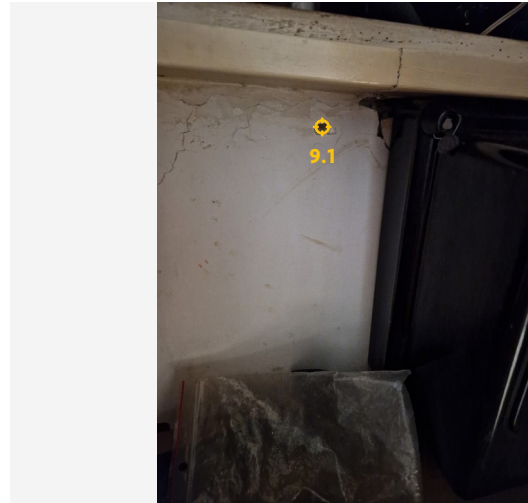
## Fiche 9: Pleisterwerk wanden

Geen asbest

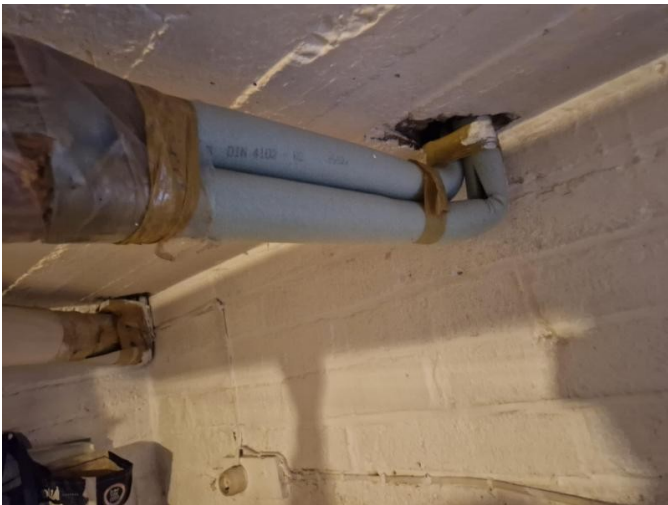
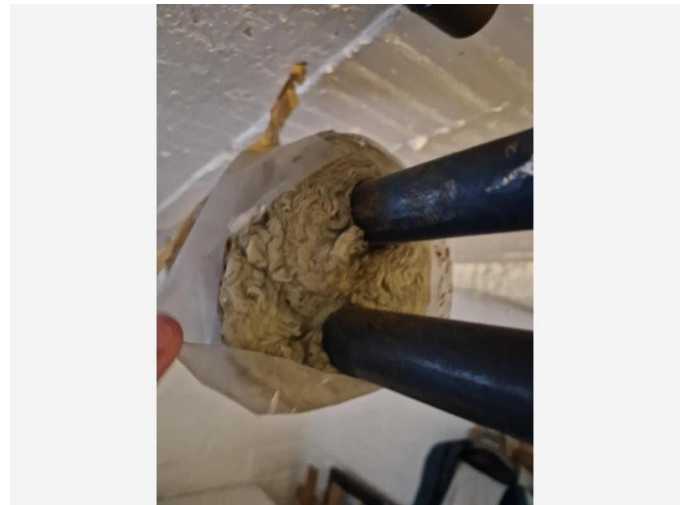
### Fiche 10: Leidingisolatie (niet verdacht)

| Beschrijving | Notitie | Terug te vinden op plannen |
|---|---|---|
| Fiche 10: Leidingisolatie (niet verdacht) | De leidingisolatie is niet-asbestverdacht. | - |
