# Asbestinventarisatetest

Burgemeester Martinstraat 1, 3620 Lanaken

Attestnummer : 20230406-000027.000

## Asbestveilig

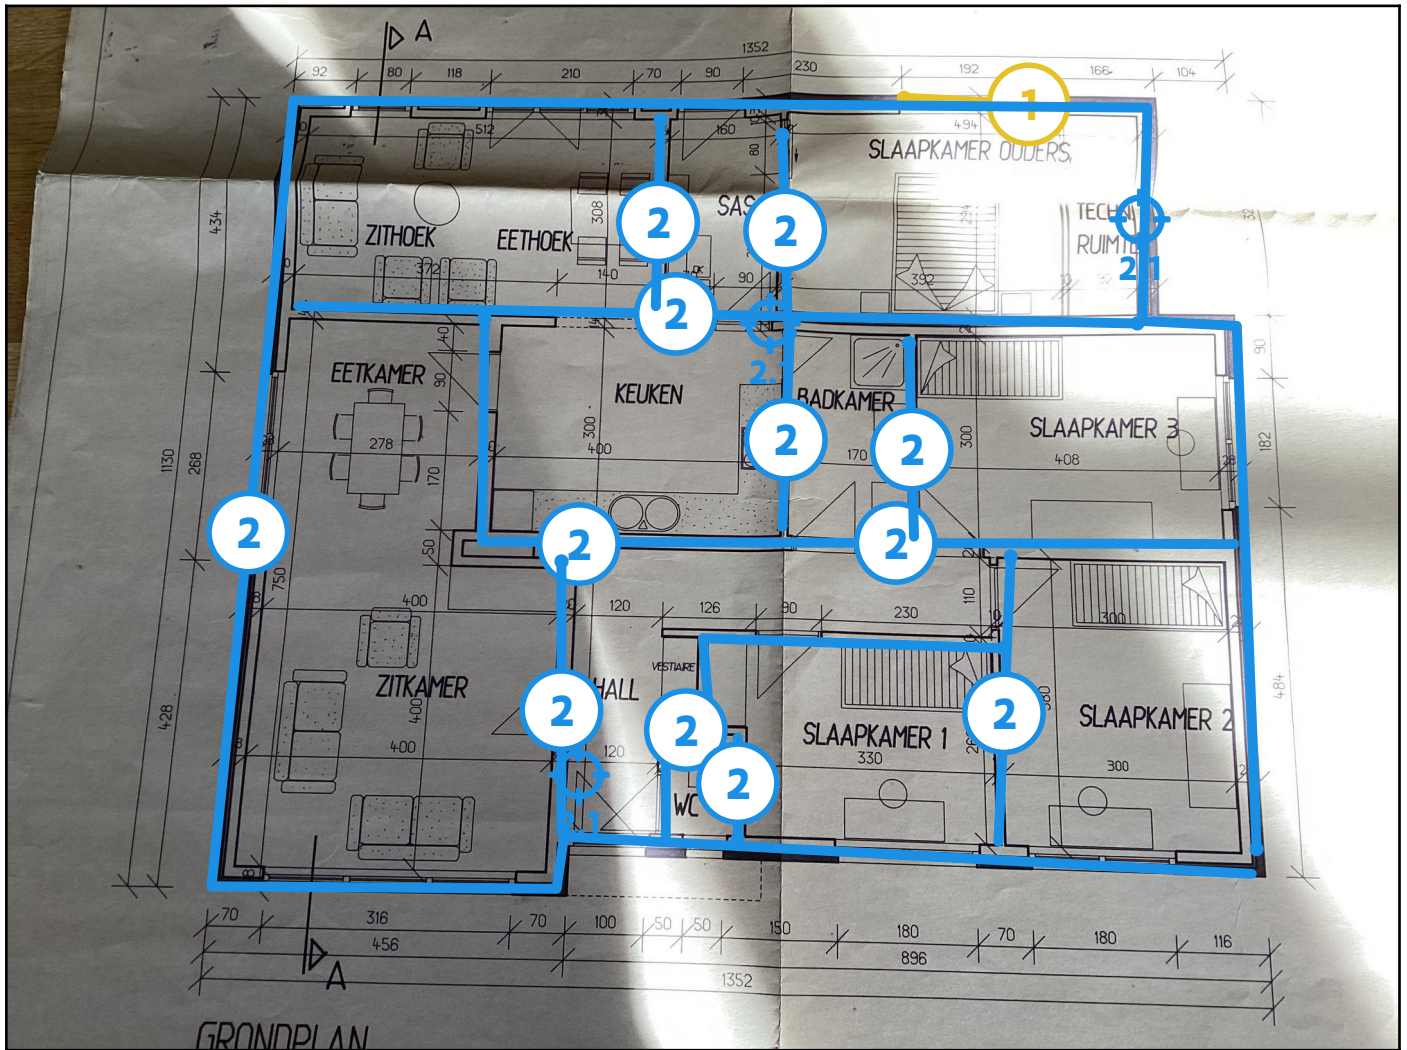
## Plan 1.1: image

| Beschrijving | Type | Actie |
|---|---|---|
| 1. Vensterbank | Asbestmateriaal | Zorgvuldig beheren |
| 2. Pleister wanden | Geen asbest | - |
| 2.1 Code: Asb001 | Mengmonster | - |

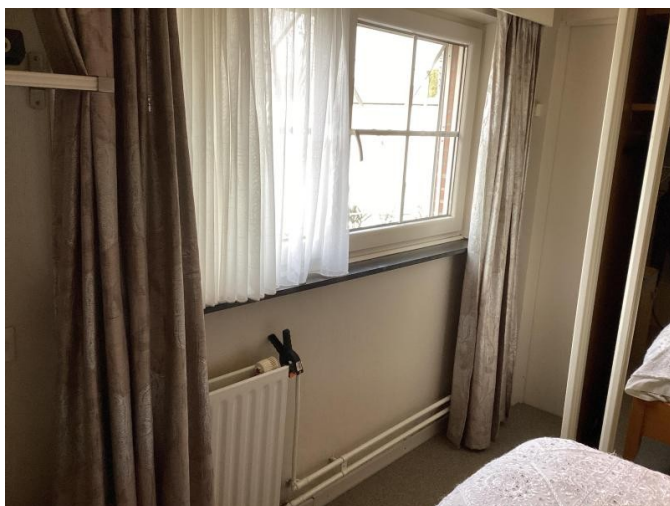
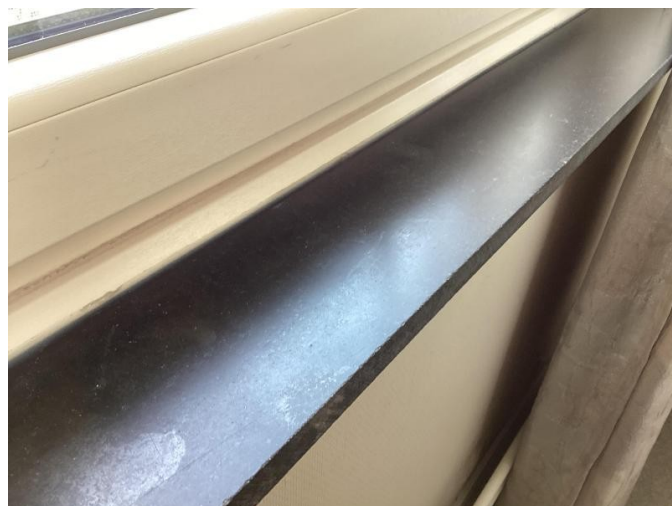
Overzichtsfoto

Detailfoto

| Eindbeoordeling materiaalrisico | Laag materiaalrisico en/of verlaagde kans op vezelvrijgave |

| Gebondenheid | Categorie 1: hechtgebonden in oorsprong |
| Asbestsoort (vezeltype) | Alleen chrysotiel |
| Asbestconcentratie | Laag (< 50%) |
| Afschermingsgraad van het gehele materiaal | Geheel of deels (ook) vrij aan de binnenlucht |
| Toestand van het materiaal | Licht beschadigd, licht verweerd. Intact materiaal type Pical – asbestboard of categorie III 'gebondenheid' |

| Beschrijving | Vensterbank |
| Asbestmateriaal | Plaat, paneel, tablet - Type Massal |
| Hoeveelheid (oppervlakte - dikte - aantal) | • 0,30 m <sup>2</sup> - 3,00 cm - 1 stuk |

Het asbestmateriaal valt onder de mijlpaal van 2040.

Zorgvuldig beheren

- Zorg voor een veilig beheer. Vermijd het beschadigen van het asbestmateriaal. Controleer de toestand jaarlijks op wijzigingen.
- Zorg voor een veilig beheer en verwijder dit asbestmateriaal wanneer het bij werken eenvoudig bereikbaar wordt. Controleer de toestand jaarlijks op wijzigingen.

- Eenvoudige handelingen: mag via doe-het-zelf of door werknemer(s) met opleidingsattest eenvoudige handelingen  
De vensterbank kan op zijn geheel verwijderd worden

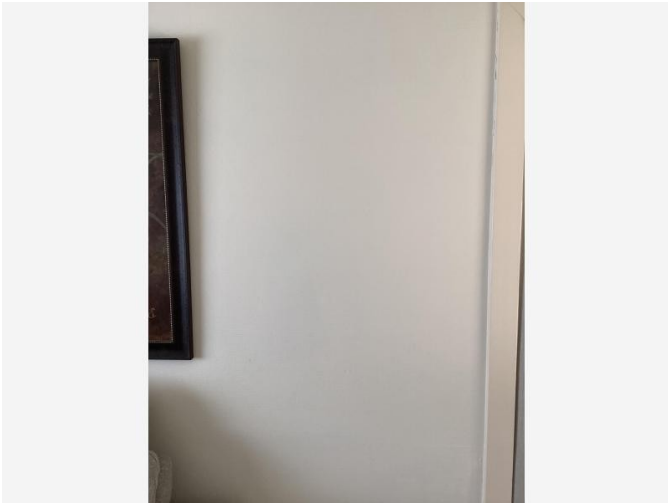
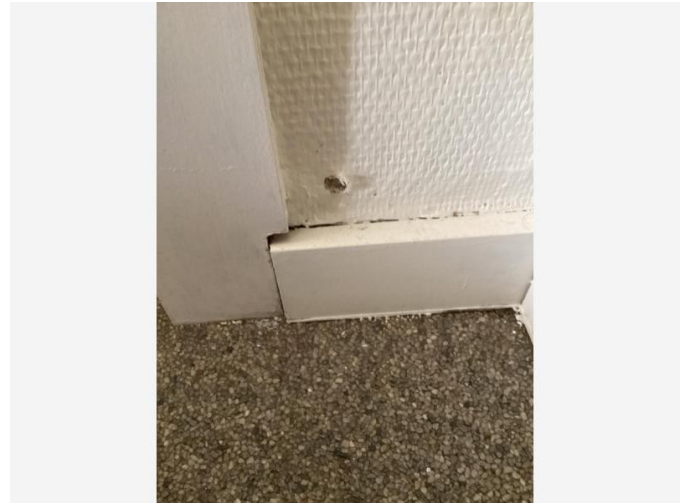
Overzichtsfoto

Detailfoto

Geen asbest

| # | Type | Referentie | Resultaat |
|---|---|---|---|
| 2.1 | Mengmonster | Asb001 | Geen asbest |

| Beschrijving | Pleister wanden |
| Bindmiddel van materiaal | Gips - kalk |
