Asbestinventarisatetest

Hans Memlingstraat 7, 3620 Lanaken

Attestnummer : 20231122-000049.000

Uitgegeven op : 22.11.2023

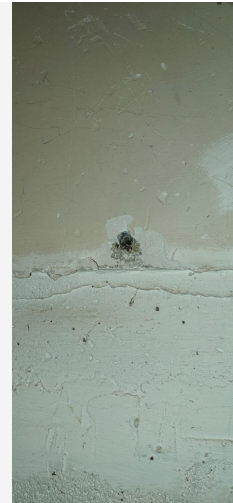
Fiche 4: Bezetting muur traphal kelder

Geen asbest

#	Type	Referentie	Resultaat
4.1	Puntmonster	MM02	Geen asbest

Beschrijving	Bezetting muur traphal kelder
Omgeving	Binnen
Primaire drager	Binnenwand
Bindmiddel van materiaal	Gips - kalk

Gebondenheid op basis van bindmiddel	Niet-hechtgebonden
Hoeveelheid (oppervlakte - dikte - aantal)	• 12,00 m ² - 1,00 cm - 1 stuk
Totaal volume	0,12 m ³
Identificatiemethode	Vaststelling met monstername
Destructieve handeling voor identificatie	Nee

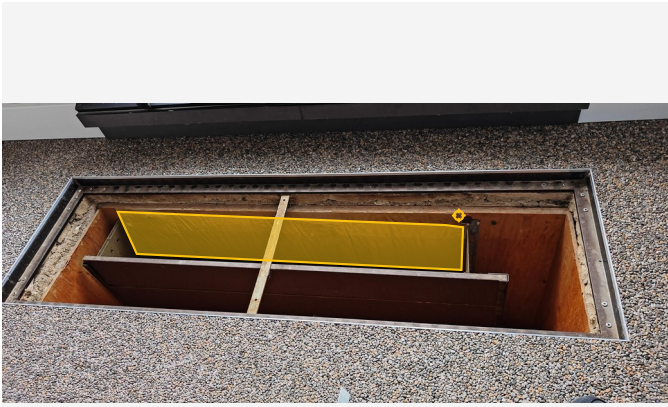
Fiche 5: Beschermplaat convector

Geen asbest

#	Type	Referentie	Resultaat
5.1	Puntmonster	MM01	Geen asbest

Beschrijving	Beschermplaat convector
Omgeving	Binnen
Primaire drager	Ruimteverwarming
Bindmiddel van materiaal	Karton - papier - viltachtig

Gebondenheid op basis van bindmiddel	Niet-hechtgebonden
Hoeveelheid (gewicht - aantal)	• 0,50 kg - 1 stuk
Totaal gewicht	0,50 kg
Identificatiemethode	Vaststelling met monstername
Destructieve handeling voor identificatie	Nee
