Asbestinventarisatetest

Kiezelweg 455/11, 3620 Lanaken

Attestnummer : **20241014-000214.000**

Zone 1: Appartement bus 11

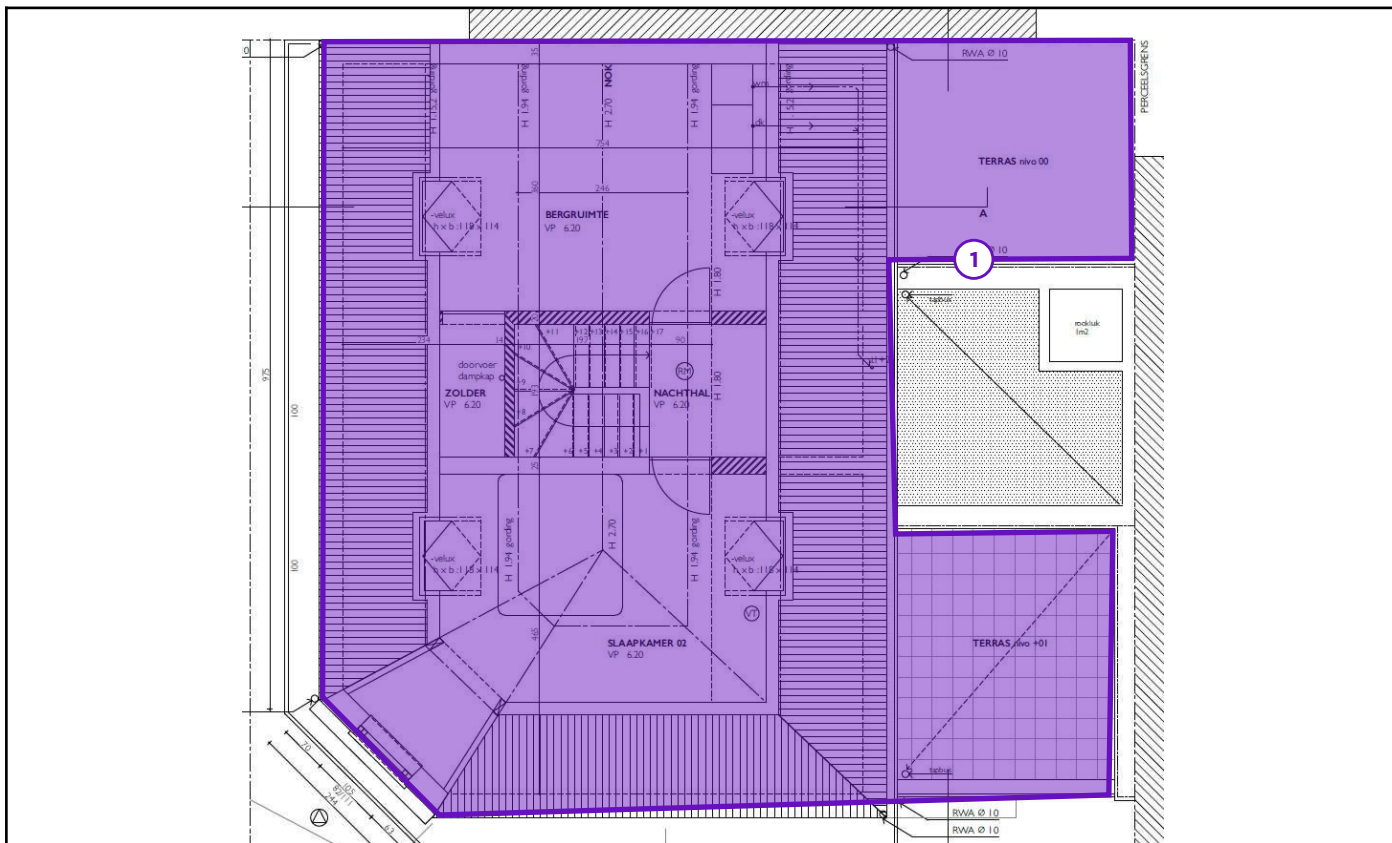
Plan 1.2: Bovenverdieping

Beschrijving	Type	Actie
1. Geen asbestverdachte materialen	Advies	-
