Asbestinventarisatetest

Pandenstraat 49, 3690 Zutendaal

Attestnummer : 20240826-000250.000

Uitgegeven op : 26.08.2024

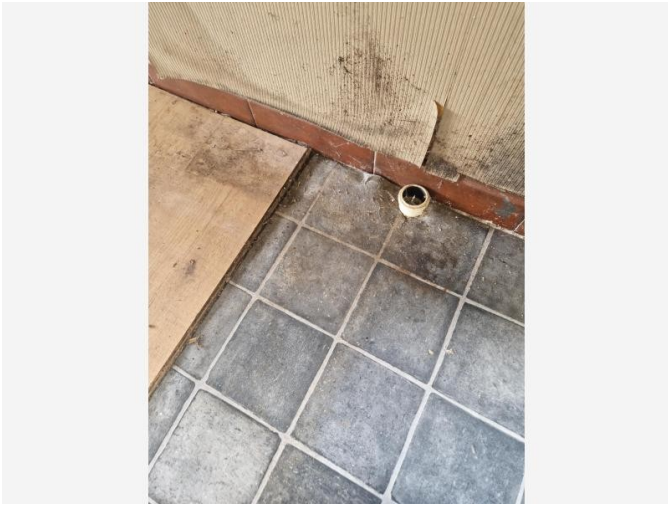
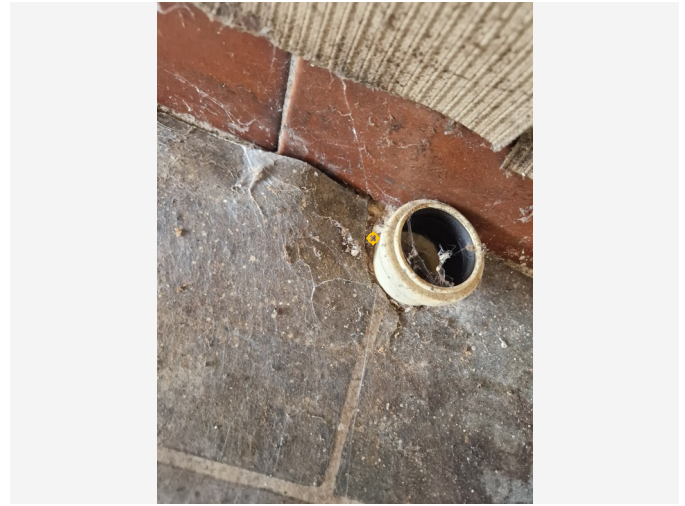
Fiche 2: Vloerzeil keuken

Overzichtsfoto

Detailfoto

Geen asbest

#	Type	Referentie	Resultaat
2.1	Puntmonster	P1	Geen asbest

Beschrijving	Vloerzeil keuken
Omgeving	Binnen
Primaire drager	Vloer
Bindmiddel van materiaal	Kunststof of -hars
Gebondenheid op basis van bindmiddel	Hecht
Hoeveelheid (oppervlakte - aantal)	• 9,00 m ² - 1 stuk
Totale oppervlakte	9,00 m ²
Identificatiemethode	Vaststelling met monsternamen
Destructieve handeling voor identificatie	Nee

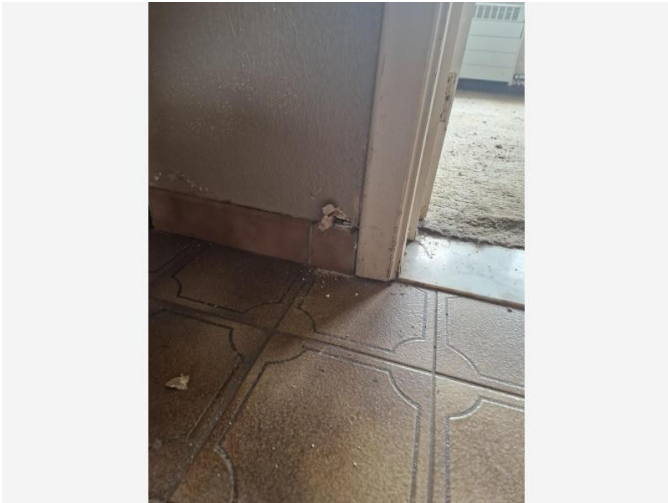
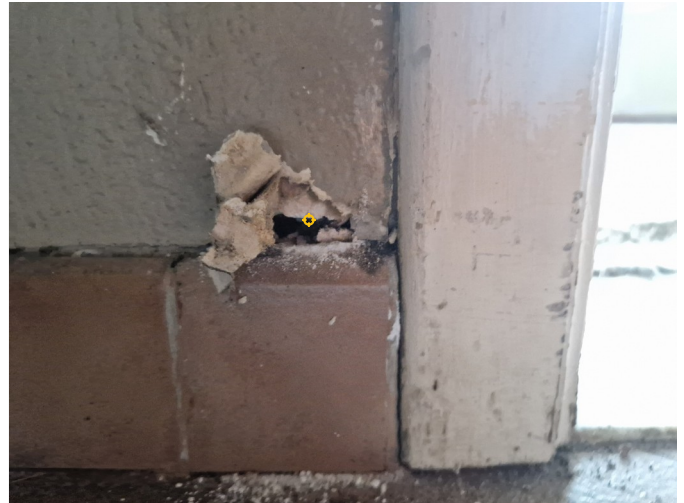
Fiche 3: Gipskartonplaten wanden

Overzichtsfoto

Detailfoto

Geen asbest

#	Type	Referentie	Resultaat
3.1	Mengmonster	MM1	Geen asbest

Beschrijving	Gipskartonplaten wanden
Omgeving	Binnen
Primaire drager	Binnenwand
Bindmiddel van materiaal	Gips - kalk
Gebondenheid op basis van bindmiddel	Niet-hechtgebonden
Hoeveelheid (oppervlakte - dikte - aantal)	• 250,00 m ² - 0,50 cm - 1 stuk
Totaal volume	1,25 m ³
Identificatiemethode	Vaststelling met monsternamen
Destructieve handeling voor identificatie	Nee
