# Asbestinventarisatetest

Stationsstraat 38, 3620 Lanaken

Attestnummer : 20250115-000146.000

Uitgegeven op : 15.01.2025

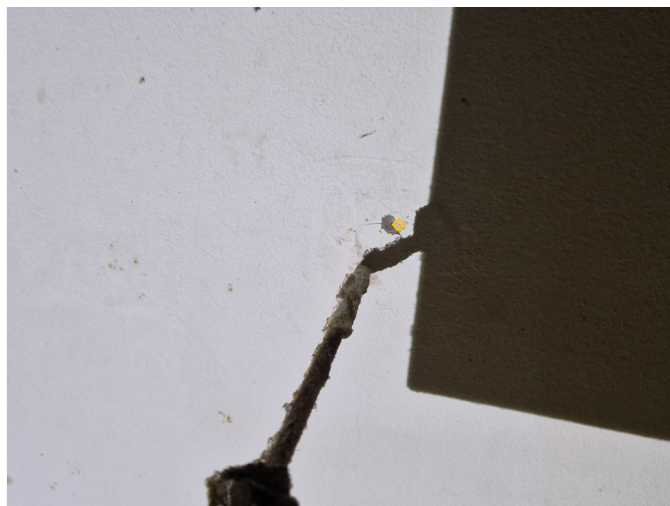
## Fiche 2: Pleister plafonds

Overzichtsfoto

Detailfoto

Geen asbest

#	Type	Referentie	Resultaat
2.1	Mengmonster	MM2	Geen asbest

<b>Beschrijving</b>	Pleister plafonds
<b>Omgeving</b>	Binnen
<b>Primaire drager</b>	Plafond
<b>Bindmiddel van materiaal</b>	Gips - kalk
<b>Gebondenheid op basis van bindmiddel</b>	Niet-hechtgebonden
<b>Hoeveelheid (oppervlakte - dikte - aantal)</b>	• 90,00 m <sup>2</sup> - 0,50 cm - 1 stuk
<b>Totaal volume</b>	0,45 m <sup>3</sup>
<b>Identificatiemethode</b>	Vaststelling met monsternamen
<b>Destructieve handeling voor identificatie</b>	Nee
