# Asbestinventarisatetest

Frayenhofstraat 4, 3620 Lanaken

Attestnummer : 20250827-000064.000

Uitgegeven op : 27.08.2025

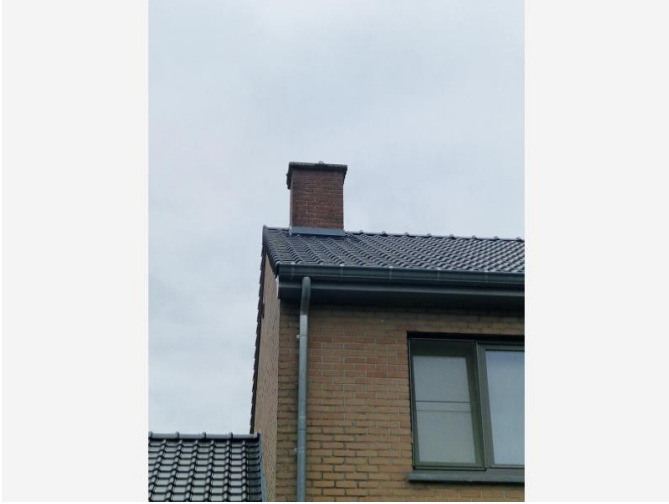
Situeringsfoto

**Reden:** Het te onderzoeken materiaal situeert zich hoger dan 3,50 m te rekenen vanaf een veilige ondergrond

**Uitleg van de asbestdeskundige:** In de schouw kunnen asbestverdachte materialen aanwezig zijn. Door de hoogte is het niet mogelijk om deze schouw in detail te bekijken.

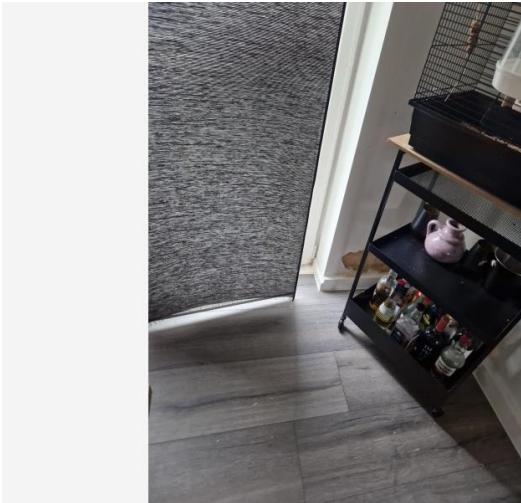
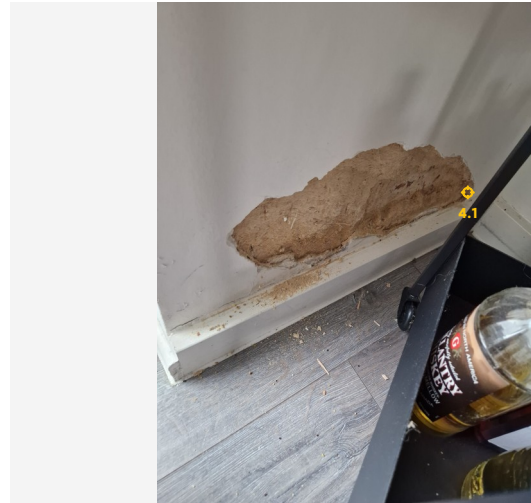
## Fiche 4: Pleister wanden

Overzichtsfoto

Detailfoto

Geen asbest

| # | Type | Referentie | Resultaat |
|---|---|---|---|
| 4.1 | Mengmonster | MM1 | Geen asbest |
