# Asbestinventarisatetest

Gellikerweg 114, 3620 Lanaken

Attestnummer : 20241118-000461.001

Uitgegeven op : 19.11.2024

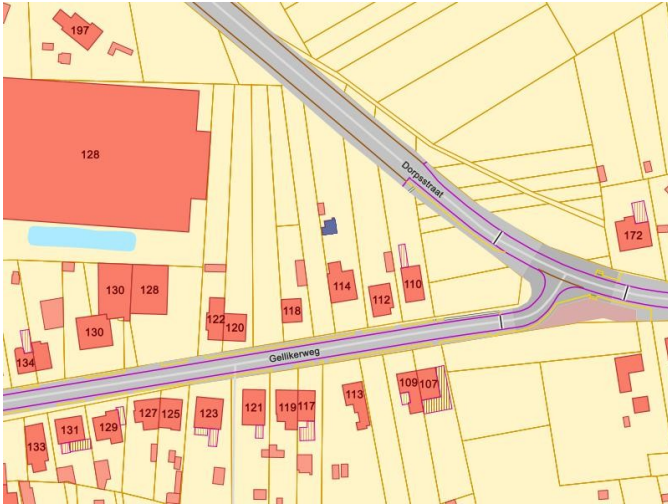
## Zone 2: Bijgebouw

Tijdens de inspectie vastgesteld:

- 2 Asbestmaterialen**
- 0 Beperkingen
- 0 Uitsluitingen
- 0 Roerende goederen
- 0 Puin, steenslag, (water)bodem
- 0 Adviezen
- 0 Geen asbest

Beschrijving	Type	Actie
1. Slib van golfplaten in watervat	Asbestmateriaal	Dringend verwijderen
3. Golfplaten in tuin	Asbestmateriaal	Verwijderen

- Eenvoudige handelingen: mag via doe-het-zelf of door werknemer(s) met opleidingsattest eenvoudige handelingen  
Slib verwijder je best als het materiaal vochtig is. Doe de bladeren of het slib in een plastic zak en sorteer het bij het restafval. Het bladafval en slib mag niet bij het GFT-afval, omdat het asbestvezels kan bevatten. Draag best een wegwercoverall en een mondmasker.

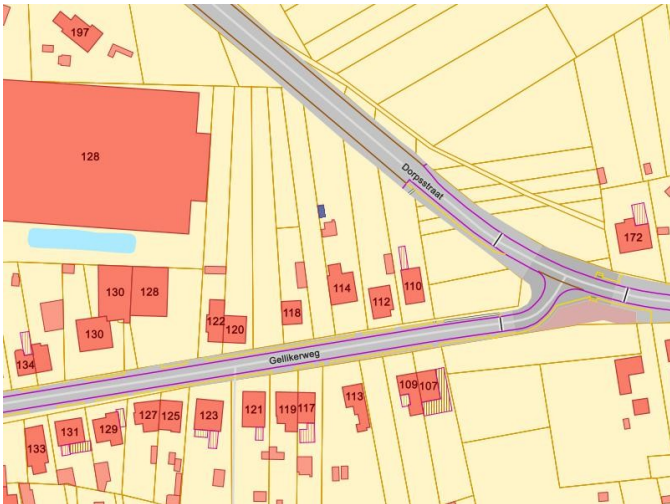
## Zone 3: Bijgebouw

Tijdens de inspectie vastgesteld:

- 1 Asbestmateriaal**
- 0 Beperkingen
- 0 Uitsluitingen
- 0 Roerende goederen
- 0 Puin, steenslag, (water)bodem
- 0 Adviezen
- 0 Geen asbest

Beschrijving	Type	Actie
3. Golfplaten in tuin	Asbestmateriaal	<a href="#">Verwijderen</a>
