Asbestinventarisatetest

Koning Albertlaan 228, 3620 Lanaken

Attestnummer : 20250210-000384.000

Uitgegeven op : 10.02.2025

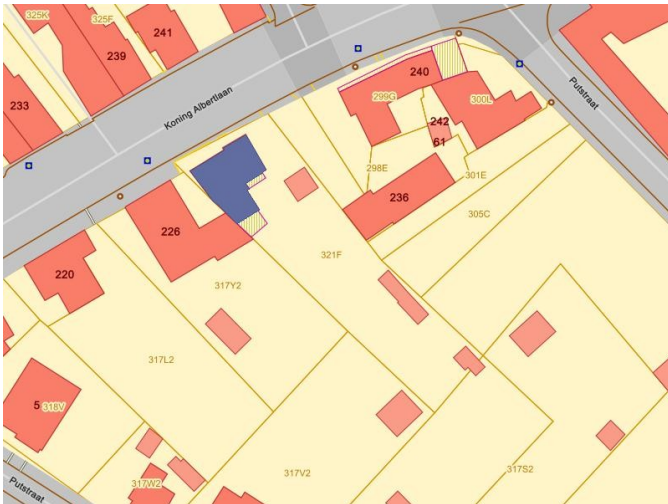
Zone 1: Hoofdgebouw

- 0 Asbestmaterialen
- 1 Beperking**
- 0 Uitsluitingen
- 0 Roerende goederen
- 0 Puin, steenslag, (water)bodem
- 0 Adviezen
- 2 Geen asbest**

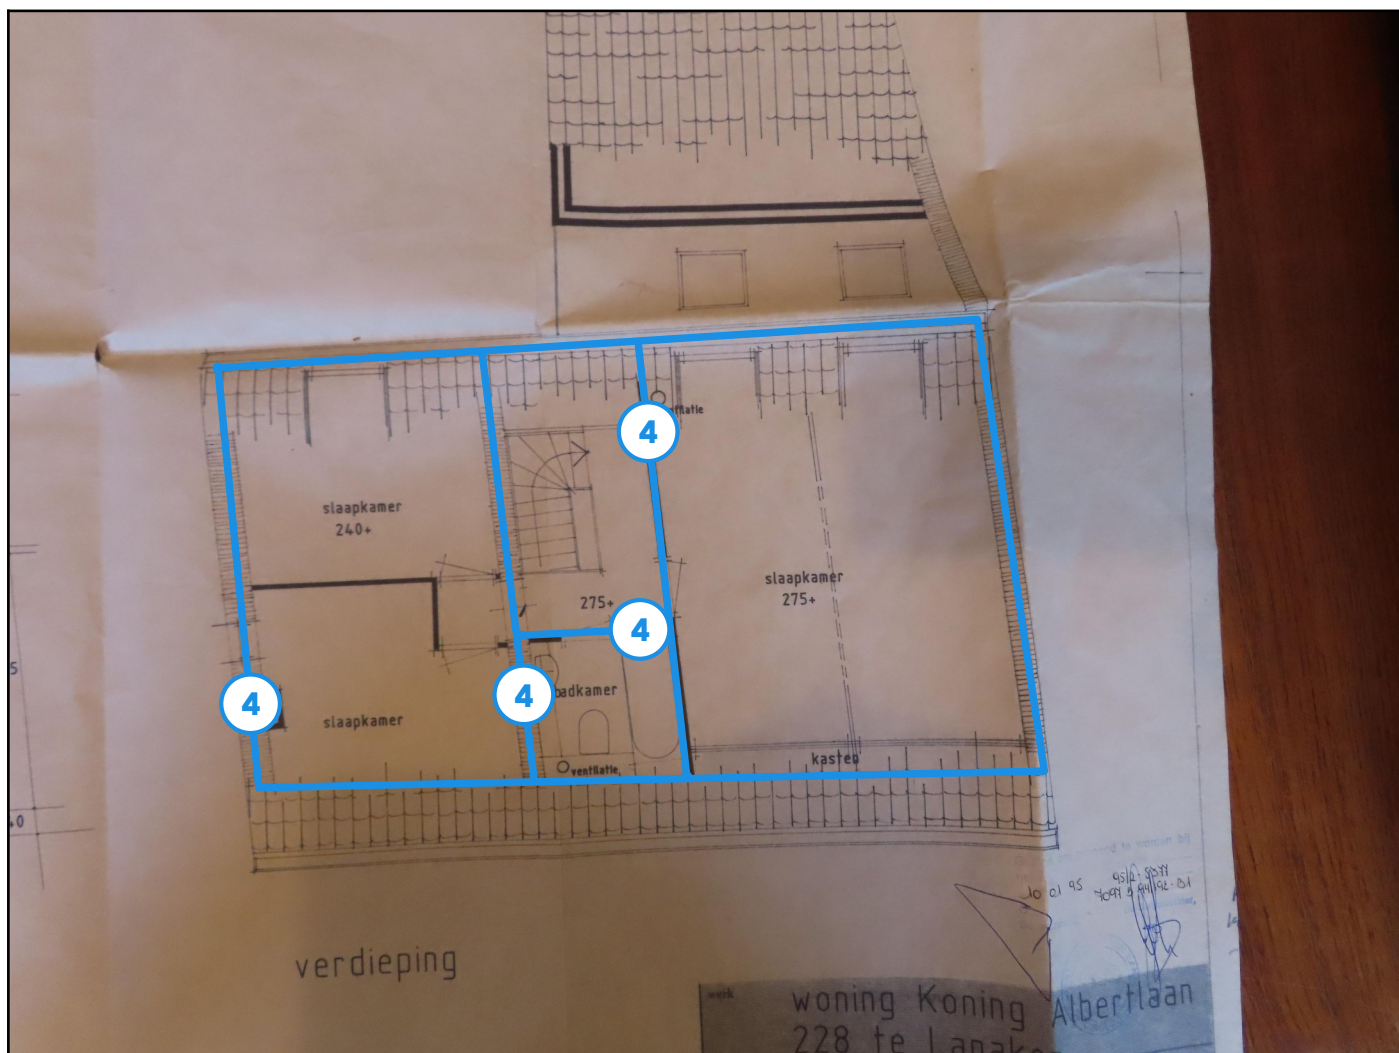
Plan 1.3: Eerste verdieping

| Beschrijving | Type | Actie |
|---|---|---|
| 4. Pleisterwerk | Geen asbest | - |

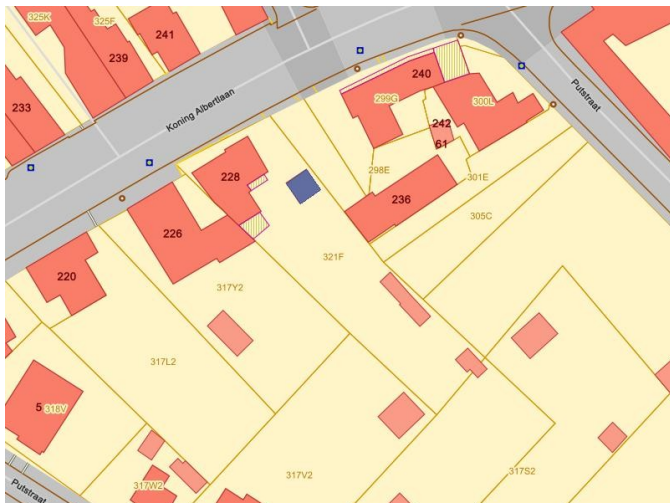
Zone 2: Bijgebouw

- 0 Asbestmaterialen
- 0 Beperkingen
- 0 Uitsluitingen
- 0 Roerende goederen
- 0 Puin, steenslag, (water)bodem
- 0 Adviezen
- 0 Geen asbest

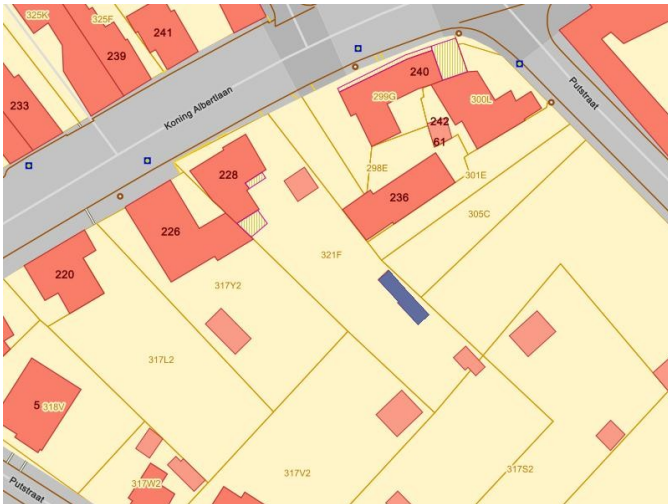
Zone 3: Bijgebouw

- 0 Asbestmaterialen
- 0 Beperkingen
- 0 Uitsluitingen
- 0 Roerende goederen
- 0 Puin, steenslag, (water)bodem
- 0 Adviezen
- 0 Geen asbest

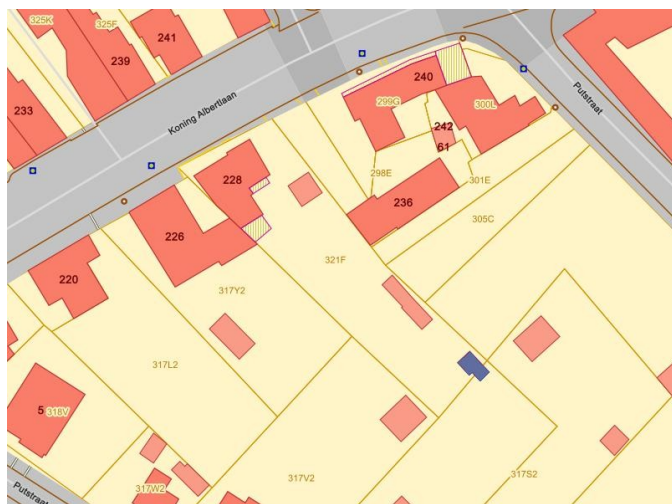
Zone 4: Bijgebouw

- 0 Asbestmaterialen
- 0 Beperkingen
- 0 Uitsluitingen
- 0 Roerende goederen
- 0 Puin, steenslag, (water)bodem
- 0 Adviezen
- 0 Geen asbest

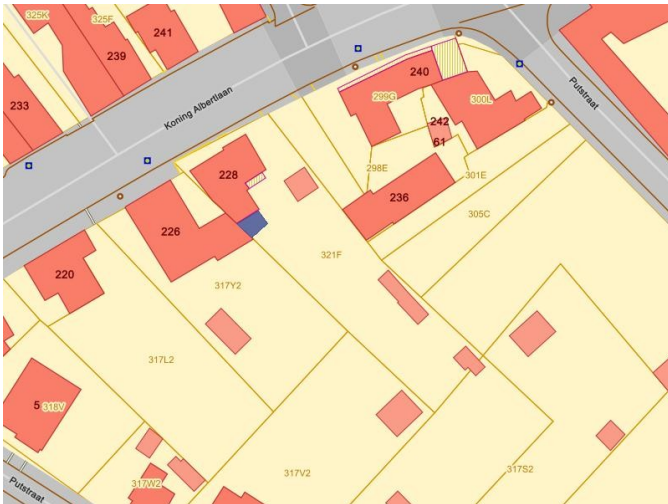
Zone 5: Afdak

- 0 Asbestmaterialen
- 0 Beperkingen
- 0 Uitsluitingen
- 0 Roerende goederen
- 0 Puin, steenslag, (water)bodem
- 0 Adviezen
- 1 Geen asbest**
