# Asbestinventarisatetest

Guffensstraat 13, 3620 Lanaken

Attestnummer : **20250723-000264.000**

Uitgegeven op : **23.07.2025**

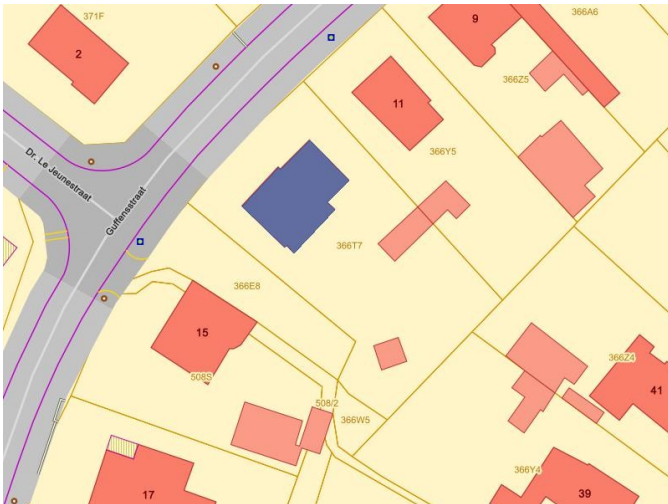
## Zone 1: Hoofdgebouw

Tijdens de inspectie vastgesteld:

- 0 Asbestmaterialen
- 1 **Beperking**
- 0 Uitsluitingen
- 0 Roerende goederen
- 0 Puin, steenslag, (water)bodem
- 0 Adviezen
- 2 **Geen asbest**

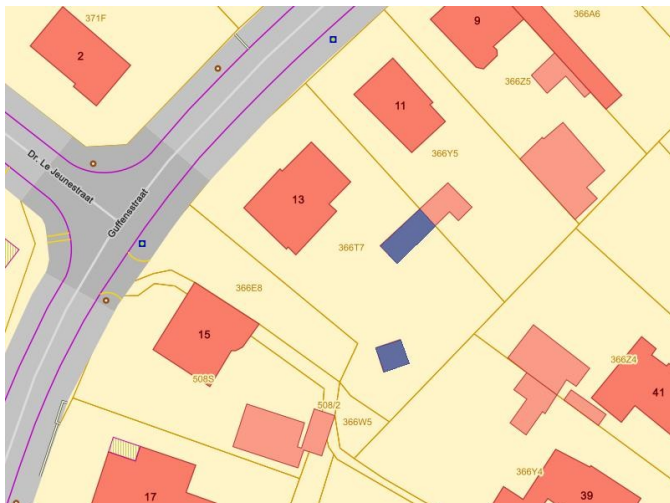
## Zone 2: Bijgebouw

Tijdens de inspectie vastgesteld:

- 0 Asbestmaterialen
- 0 Beperkingen
- 0 Uitsluitingen
- 0 Roerende goederen
- 0 Puin, steenslag, (water)bodem
- 0 Adviezen
- 1 **Geen asbest**
