# Asbestinventarisatetest

Kampstraat 43, 3621 Lanaken

Attestnummer : 20251028-000249.000

Uitgegeven op : 28.10.2025

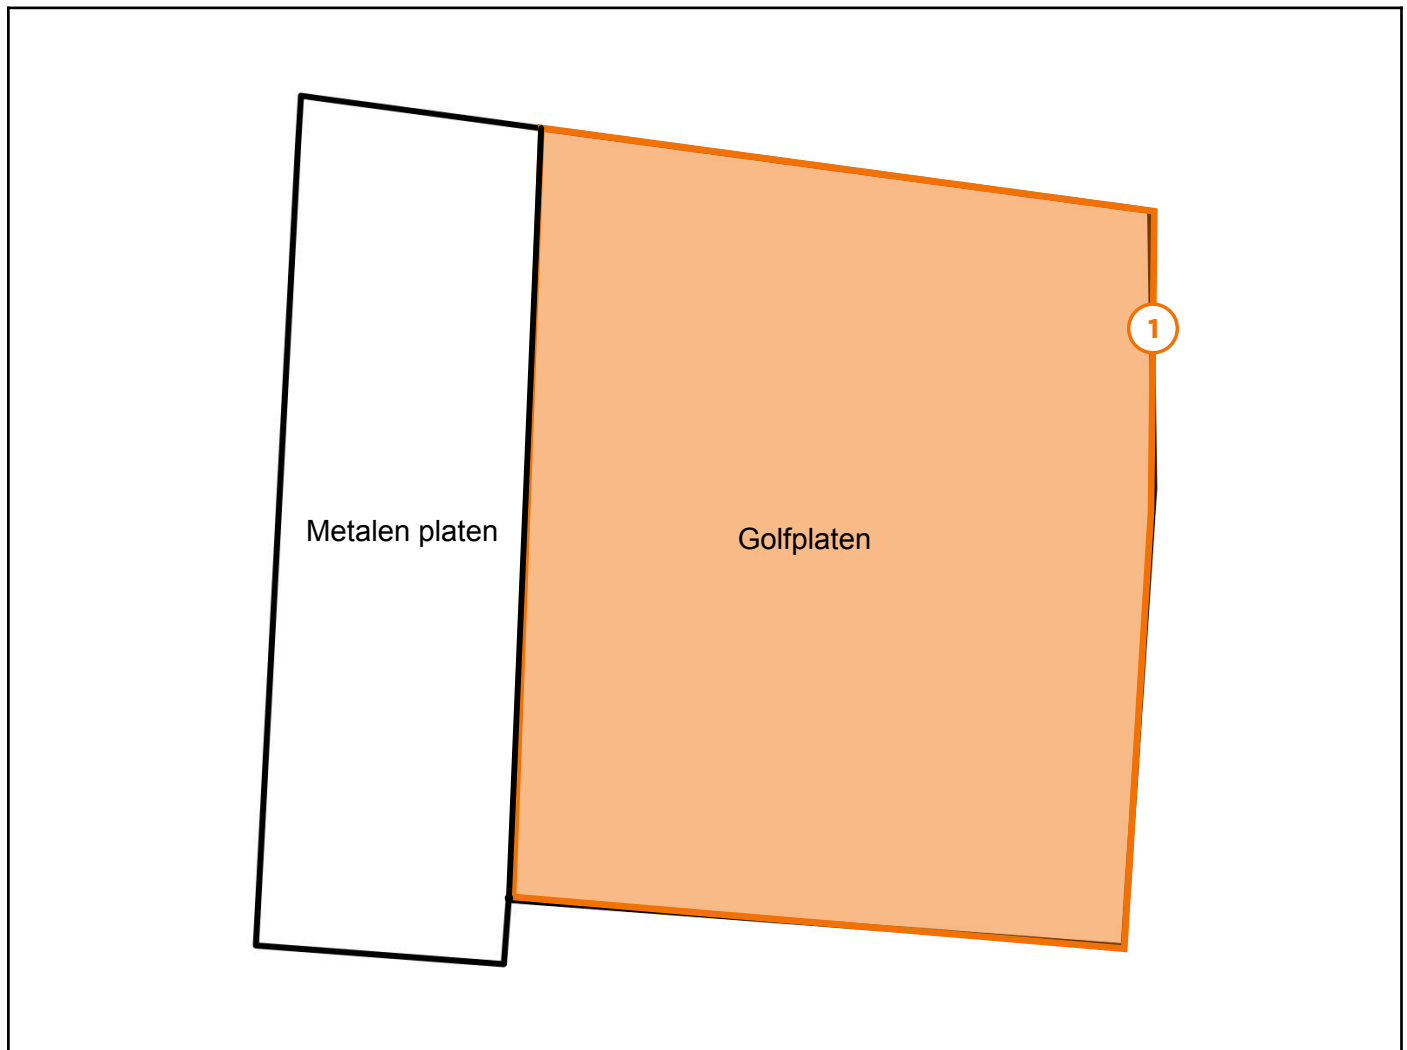
## Plan 2.2: Dak

| Opmerking | <p>bemossing zorgt voor de toestand Matig beschadigd, matig verweerd. het ontmossen van deze toepassing is niet toegestaan.</p> <p>Crocidoliet is een aanname bij gebrek aan staalname.</p> <p>Een staalname kan een andere asbestsoort met zich meebrengen en de risico beoordelig beïnvloeden</p> |
